IMPERMEABILIZAÇÃO EM EDIFICAÇÕES PRÉ-MOLDADAS EM CONCRETO

JOÃO CASSIM JORDY (1)

RESUMO

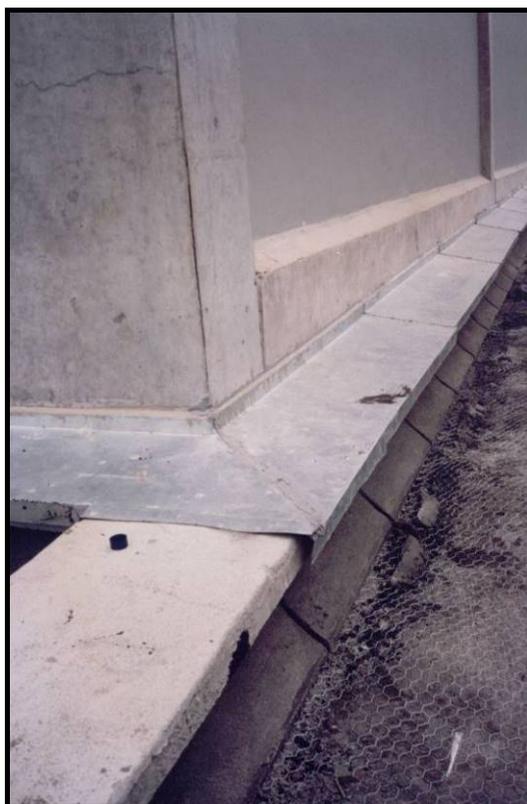
Cabe frisar, entretanto, que mesmo na 2ª fase do programa de construção dos CIEPs puderam ser apontadas determinadas falhas de concepção do projeto de impermeabilização como, por exemplo: contemplação de coberturas em telhados substituindo as coberturas em lajes planas impermeabilizadas da primeira fase; tipos de argamassas higroscópicas adotadas para assentamento de pisos e revestimentos de paredes; rufos metálicos para tratamento de juntas estruturais entre edificações geminadas como mostra a Foto 3, no CIEP de Natividade, RJ, 1993, além de outros equívocos em termos de proteção das edificações contra as infiltrações de água.

Foto 3 – Falha de concepção do projeto de impermeabilização; rufo e junta entre prédios em tentativa de impermeabilização com uso de chapa metálica, no CIEP em Natividade, RJ, 1993.

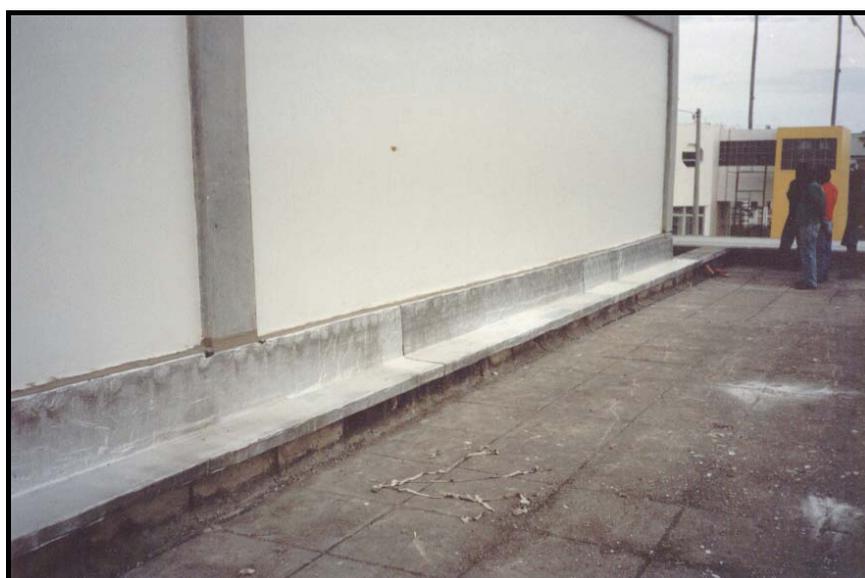
Foto 4 – Impermeabilização de rufo e junta entre prédios com manta asfáltica autoprotetida, em detalhe típico, no CIEP de São João da Barra, RJ, 1993.

É relevante mencionar que a construção das escolas públicas pelo interior e áreas metropolitanas do Estado do Rio de Janeiro contribuiu de forma marcante não só para o desenvolvimento sociocultural e econômico das regiões do RJ, mas, também, disseminou técnicas construtivas atualizadas, incluindo técnicas de impermeabilização, capacitando a mão de obra local segundo diferentes culturas técnicas de edificar. A Foto 4 mostra a impermeabilização de juntas estruturais entre prédios geminados no CIEP de São João da Barra, RJ, 1993, com utilização de mantas asfálticas aluminizadas em detalhe típico, em substituição às chapas metálicas preconizadas no projeto de impermeabilização original.

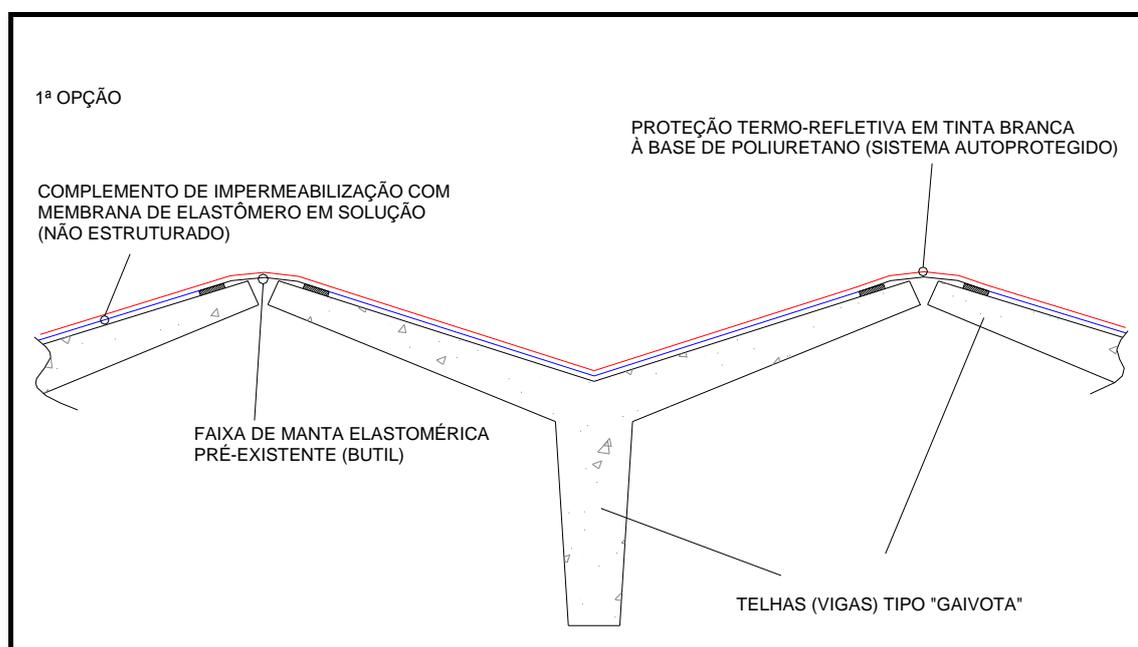
Figura 6 – Impermeabilização complementar sugerida para a cobertura em “vigas-gaiivotas” do prédio galpão-oficina e dos ginásios da UENF.

Ao mesmo tempo, em 2002, foi sugerido à Administração da UENF complementações ao projeto de impermeabilização original, para melhor proteção do conjunto edificado, como a impermeabilização das placas de fechamento e vigas de torção localizados nas coberturas dos prédios principais e a impermeabilização completa das coberturas em vigas-gaiivota do prédio galpão-oficina e dos ginásios, este último conforme detalhe apresentado na Figura 6, a seguir (JORDY 2002).

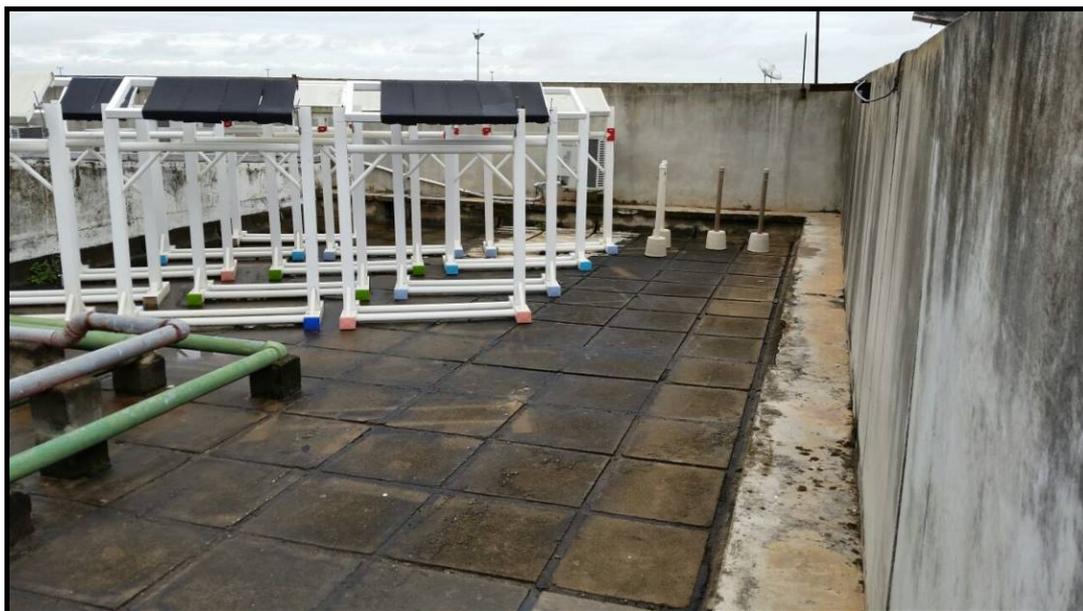
Considerando vistorias expeditas realizadas entre 2012 e 2014 ao complexo edificado da UENF, que segue o mesmo padrão construtivo de estruturas pré-moldadas em concreto dos CIEPs, constatou-se que houve queda acentuada do desempenho dos sistemas de impermeabilização originais aplicados

quando da construção a partir de 1993. Principalmente, foram observadas perdas de desempenho compreendendo anomalias importantes nas proteções mecânicas, ancoragens e nos próprios materiais impermeabilizantes. Até mesmo, devido à deficiência em programas de manutenção predial especificamente na especialidade engenharia de impermeabilizações. Isto, acrescido à falta de disponibilização de recursos suficientes para proceder manutenções nas impermeabilizações (corretiva, preventiva e preditiva) através da contratação de empresas de fato com especialização em engenharia de impermeabilização. E, ao mesmo tempo, considerando a complexidade, amplitude e riqueza de detalhes do projeto de impermeabilização original da UENF/CIEPs. Como exemplo da deterioração com perda de desempenho dos sistemas de impermeabilização originais, com mais de 20 anos de aplicação, é mostrada a Foto 11 extraída em 2014 compreendendo a situação do sistema de impermeabilização na cobertura do prédio principal P1 da UENF.

Foto 11 – Aspecto do sistema de impermeabilização tipo A na cobertura do prédio P1 da UENF, em 2014; deterioração com perda de desempenho dos sistemas de impermeabilização originais.

Considerando as observações realizadas nas vistorias de avaliação pós-ocupação realizadas na UENF entre 2002 e 2014, assim como levando-se em conta a deficiência de implementação dos programas de manutenção até então aplicados nos sistemas de impermeabilização originais, estes com mais de 20 anos de utilização e perda progressiva do desempenho, urge a iniciativa com tomada de decisão pelas Administrações Públicas gestoras de tais edificações para imediatamente darem início a orçamentação de obras de engenharia de impermeabilização e serviços de obras afins, seguido do lançamento de processos de licitação pública, seguindo à Lei n.º 8666 (1993), objetivando a completa reimpermeabilização do complexo edificado da UENF assim como das edificações dos CIEPs, do mesmo padrão construtivo. Sendo mandatório que tais serviços de completa reimpermeabilização sugeridos sigam os preceitos do projeto de impermeabilização original (PROMON, 1992) além das adequações, detalhamentos, complementações e prescrições propostas por JORDY (2002). Entre os preceitos do projeto original, estão previstos como obrigatório a contratação de empresas aplicadoras especializadas em engenharia de impermeabilização, preferencialmente, afiliadas ao IBI (Instituto Brasileiro de Impermeabilização) e/ou à AEI (Associação de Empresas de Impermeabilização no Estado do Rio de Janeiro), além de fornecedores e fabricantes especificamente/tradicionais em produtos de impermeabilização para as construções, incluindo respectivos credenciamentos junto às empresas/equipes de fiscalização, fornecimento de certificados de garantia dos serviços e produtos de impermeabilização, elaboração de ensaios e testes específicos de conformidade, anotação de responsabilidade técnica no CREA e/ou CAU, entre outras exigências.
