# PERÍCIA DE INFILTRAÇÃO EM BANHEIRO DE EDIFÍCIO

JOÃO CASSIM JORDY (1)

## RESUMO

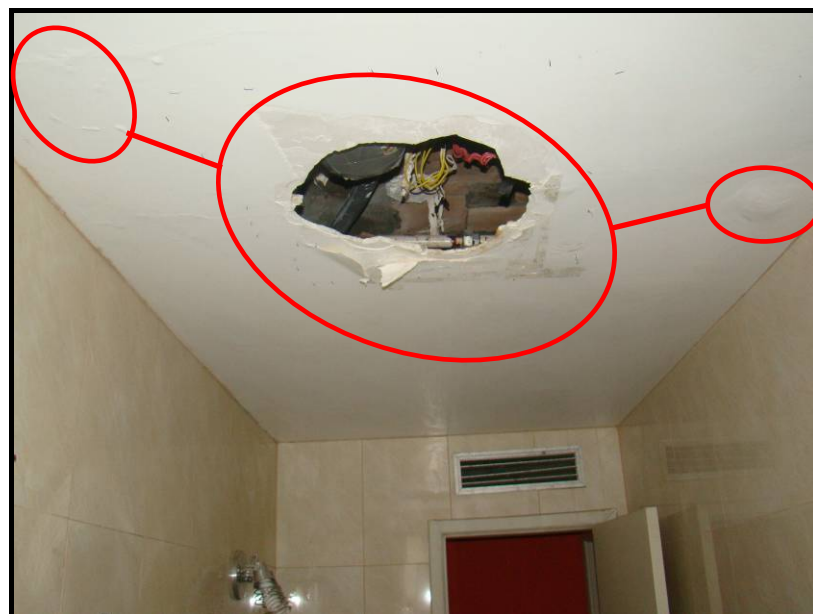
- Foram observadas evidências de infiltrações de água e/ou vapor d’água que incidem em áreas da laje de teto de banheiro social e de quarto do apartamento 103 (da Autora). Sendo tais infiltrações oriundas de áreas de pisos molháveis do banheiro social do apartamento 203 (dos Réus), conforme Fotos 1 e 2. A responsabilidade na realização dos serviços de impermeabilização no banheiro social do apartamento 203 é de seus proprietários, ou seja, os próprios Réus.

Efeitos danosos das infiltrações e/ou vazamentos.

Foto 1 – Detalhe da área de teto de banheiro social do ap. 103 (da Autora), apresentando anomalias e danos no teto rebaixado em gesso, pinturas, além de anomalias estruturais localizadas (corrosão de armadura e desagregação do cobrimento do concreto), como efeitos de infiltrações ocorridas através da laje teto e devido a vazamentos ocorridos em instalações de água e esgoto adjacentes, além de indícios da realização de serviços de reparos precários.

7.1.1 Elaboração de projeto de impermeabilização das áreas dos pisos e respectivos rodapés e paredes do box pertencentes ao banheiro social do dito apartamento 203, preferencialmente com utilização de mantas asfálticas estruturadas e pré-fabricadas, seguido da execução dos ditos serviços de impermeabilização, incluindo fiscalização dos mesmos.

7.1.5 Remoção do rebaixamento em gesso existente com posterior colocação/substituição com novo rebaixamento em gesso no teto do banheiro social do apartamento 103, incluindo suportes/apoios adequados à laje de teto.

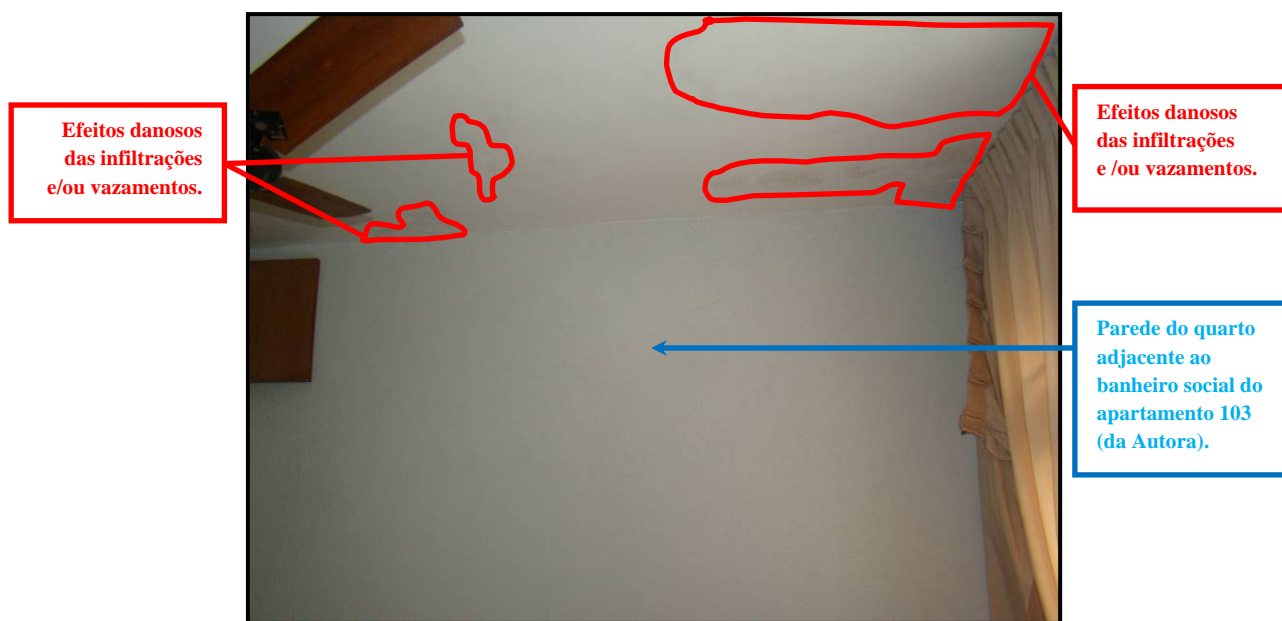
Efeitos danosos das infiltrações e/ou vazamentos.

Parede do quarto adjacente ao banheiro social do apartamento 103 (da Autora).

Foto 2 – Teto de quarto adjacente ao banheiro social do ap. 103 (da Autora), apresentando anomalias e danos nos revestimentos e pinturas, como efeitos de infiltrações e/ou vazamentos através da laje de suporte/apoio do banheiro social correspondente do ap. 203 (dos Réus). Em vermelho são apresentados esquemas representativos com delimitações das áreas afetadas.

7.1.7 Realização de sistemas de pintura no teto do quarto adjacente ao banheiro social do apartamento 103.

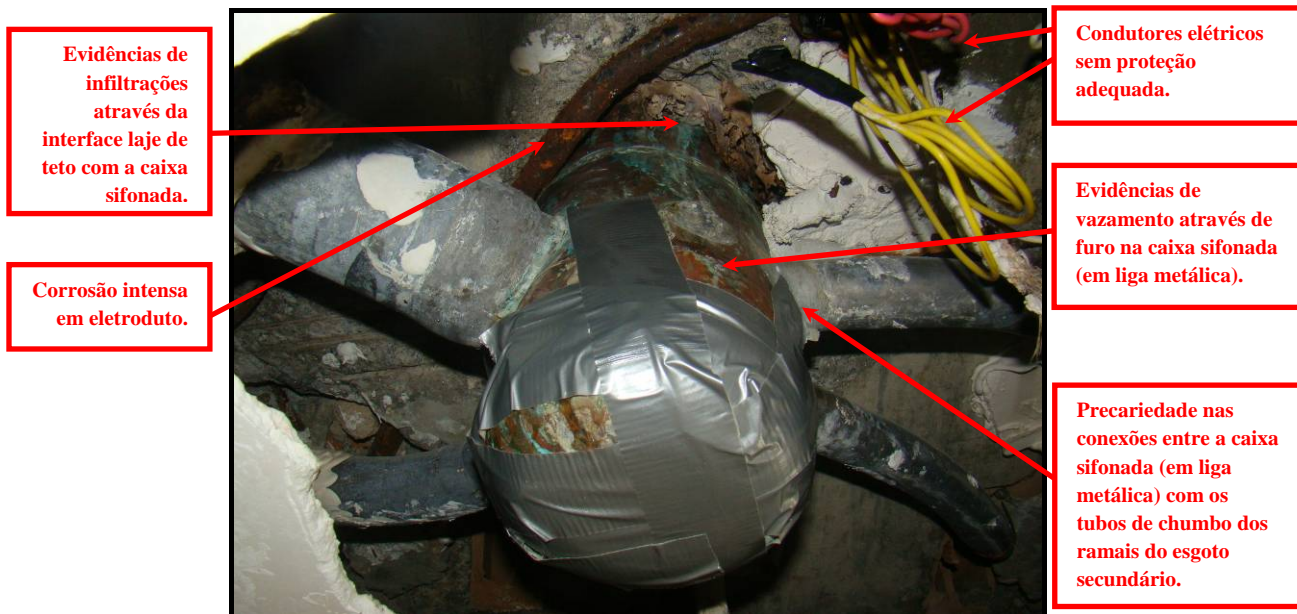
- Foram observadas evidências de vazamento de água que incide em área de teto rebaixado em gesso de banheiro social do apartamento 103 (da Autora). Sendo tal vazamento oriundo de caixa sifonada (em corpo formado por liga metálica) das instalações de esgotamento sanitário do banheiro social do apartamento 203 (dos Réus), conforme Foto 3. O dito vazamento ocorre devido a dano localizado (furo) no corpo da dita caixa sifonada. A responsabilidade na realização dos serviços de atualização por substituição, adequação, reabilitação dos tubos e ramais, caixa sifonada, ralo e dispositivos/elementos/conexões das instalações de esgotamento sanitário do banheiro social do apartamento 203 (dos Réus) é de seus proprietários, ou seja, os próprios Réus.

**Foto 3 – Detalhe em maior aproximação visual, da área de teto de banheiro social do ap. 103 (da Autora). Evidências de infiltrações através da laje de suporte/apoio do banheiro social correspondente do ap. 203 (dos Réus) na interface com a caixa sifonada (em corpo formado por liga metálica), vazamentos na dita caixa sifonada e precariedade nas suas conexões com os tubos de chumbo dos ramais do esgoto secundário. Ademais, nota-se corrosão intensa em eletroduto e condutores elétricos sem proteção adequada em região de infiltrações e vazamentos.**

7.1.2 Elaboração de projeto de instalações de esgoto sanitário pertencentes ao banheiro social do dito apartamento 203, considerando a disposição arquitetônica atual, seguido de serviços de reabilitação/reexecução/readequação das ditas instalações de esgoto sanitário, incluindo tubos ramais de esgoto (secundários e primários), ramais de ventilação, caixa sifonada, ralos, conexões afins, suportes adequados etc., assim como fiscalização dos ditos serviços.

7.3.2 Fornecer e instalar eletrodutos e condutores elétricos entre a laje de teto e rebaixamento em gesso no teto do banheiro social do seu apartamento 103.

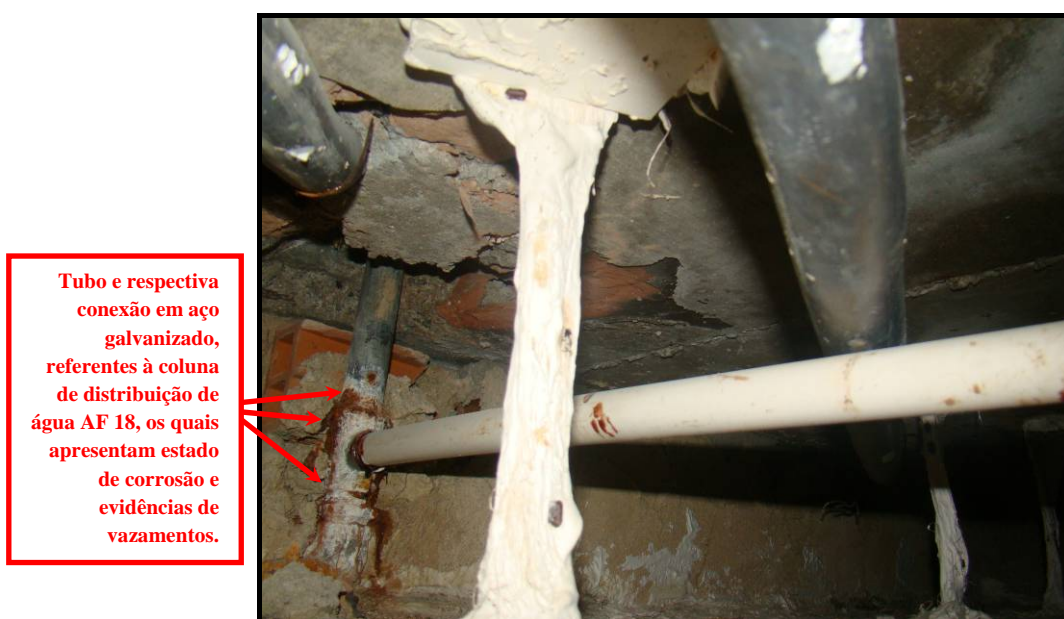
- Foram observadas evidências de vazamento de água que incide em parede adjacente a quarto e área de teto rebaixado em gesso do banheiro social do ap. 103 (da Autora). Sendo tal vazamento oriundo de tubo e respectiva conexão em aço galvanizado (os quais apresentam estado de corrosão), referentes à coluna de distribuição de água pertencente ao Condomínio do Edifício (AF 18, segundo as plantas disponibilizadas das instalações de água), conforme Foto 4. A responsabilidade na realização de substituição de tubo e respectiva conexão referentes à coluna de distribuição de água AF 18 (coluna comum do edifício), localizada em parede do banheiro social adjacente a quarto do apartamento 103 (da Autora), é do Condomínio do Edifício.

**Foto 4 – Detalhe de tubo e respectiva conexão em aço galvanizado, referentes à coluna de distribuição de água AF 18, localizada em parede do banheiro social adjacente a quarto do ap.103 (da Autora), os quais apresentam estado de corrosão e evidências de vazamentos.**

7.2.1 Substituição dos trechos de tubulações de prumadas/colunas das instalações de distribuição de água, adjacentes ou que interceptam os banheiros sociais dos ditos apartamentos 103 e 203, ou seja, colunas AF 18 e AF 19 comuns do Condomínio do Edifício.

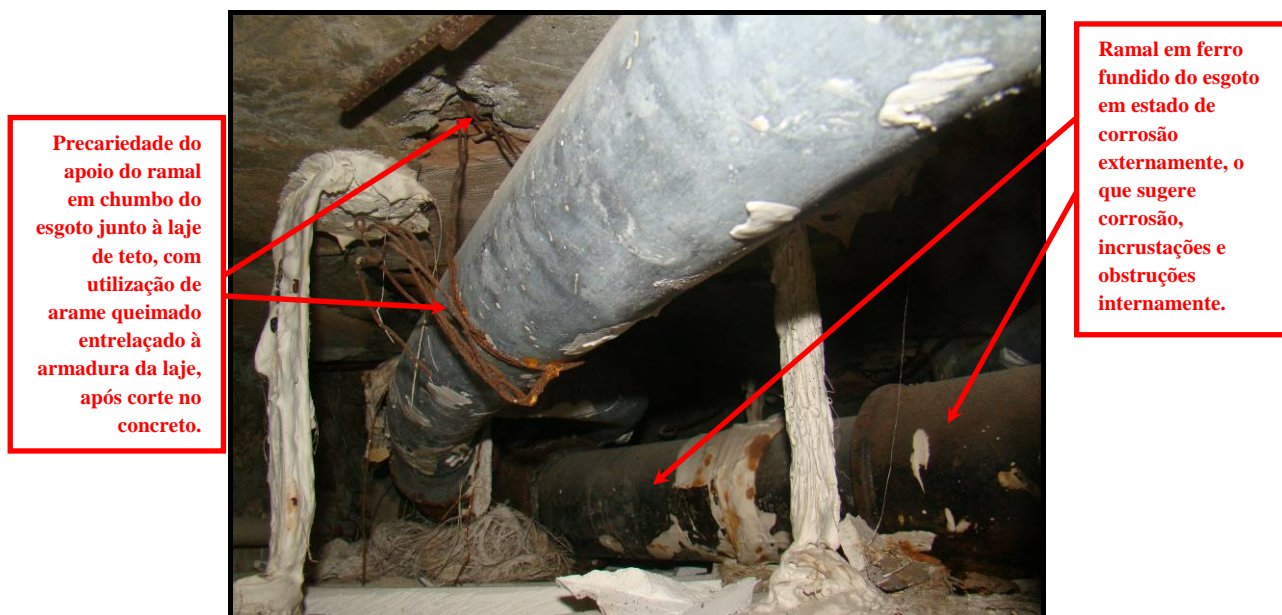
- Foram observadas evidências da realização de serviços precários na montagem do sistema de esgotamento sanitário assim como situações de deterioração da estrutura da laje de apoio do banheiro social do apartamento 203 (dos Réus), conforme Fotos 5 e 6. A responsabilidade na realização dos serviços de atualização por substituição, adequação, reabilitação dos tubos e ramais, caixa sifonada, ralo e dispositivos/elementos/conexões das instalações de esgotamento sanitário do banheiro social do apartamento 203 (dos Réus) é de seus proprietários, ou seja, os próprios Réus. A responsabilidade na realização dos serviços de recomposição/recuperação do concreto e armaduras, incluindo o adequado cobrimento do concreto é do Condomínio do Edifício.

Precariedade do apoio do ramal em chumbo do esgoto junto à laje de teto, com utilização de arame queimado entrelaçado à armadura da laje, após corte no concreto.

Ramal em ferro fundido do esgoto em estado de corrosão externamente, o que sugere corrosão, incrustações e obstruções internamente.

**Foto 5 – Detalhe de ramais das instalações de esgoto do ap. 203 (dos Réus) sobre a área de banheiro social do ap. 103 (da Autora), um deles com segmento em chumbo (aquele oriundo da caixa sifonada) e o outro em ferro fundido (principal, o qual vai esgotar na coluna do esgoto). Note-se precariedade no apoio do ramal em chumbo junto à laje de teto, com utilização de arame queimado entrelaçado à armadura da laje, após corte no concreto. Ademais, observa-se que o tubo em ferro fundido evidencia corrosão externa, o que sugere corrosão, incrustações e obstruções internas.**

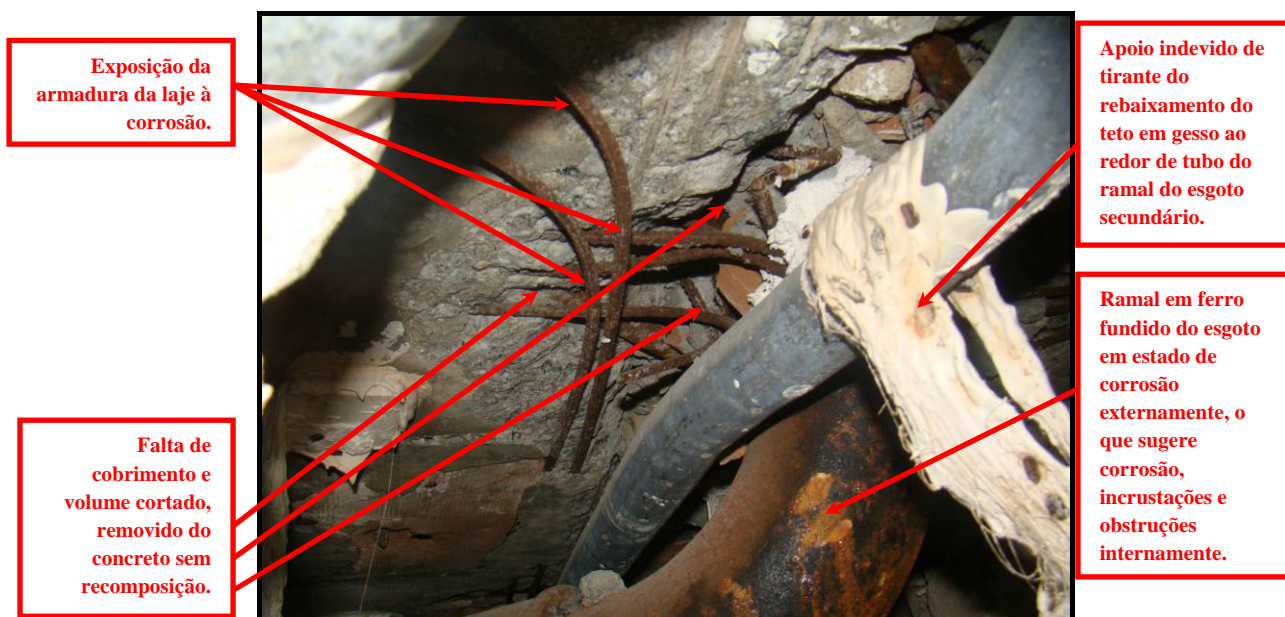
Exposição da armadura da laje à corrosão.

Apoio indevido de tirante do rebaixamento do teto em gesso ao redor de tubo do ramal do esgoto secundário.

Falta de cobrimento e volume cortado, removido do concreto sem recomposição.

Ramal em ferro fundido do esgoto em estado de corrosão externamente, o que sugere corrosão, incrustações e obstruções internamente.

**Foto 6 – Detalhe de outra área de teto de banheiro social do ap. 103 (da Autora). Evidências da realização de serviços precários na montagem das instalações de esgoto do ap. 203 (dos Réus); tendo como resultado a exposição da armadura da laje à corrosão, falta de cobrimento e volume cortado/removido do concreto sem recomposição. Além do que, observa-se apoio indevido de tirante do rebaixamento do teto em gesso ao redor de ramal de tubo em chumbo do esgoto secundário. Note-se, também, que o tubo em ferro fundido ref. a ramal do esgoto primário evidencia corrosão externamente, o que sugere corrosão, incrustações e obstruções internamente.**

7.2.3 Recomposição/recuperação do concreto e armaduras da laje de teto do banheiro social do apartamento 103, ou seja, laje de suporte/apoio do banheiro social correspondente do apartamento 203 (dos Réus), além de adequações do cobrimento do concreto.

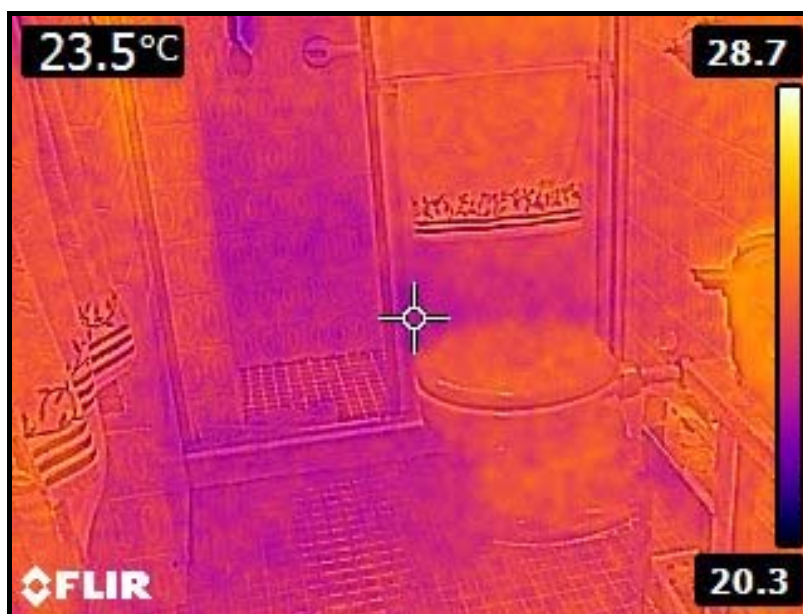
**Foto 7 – Termografia indicando água confinada no revestimento de pisos e paredes do banheiro do ap. 203, superior.**

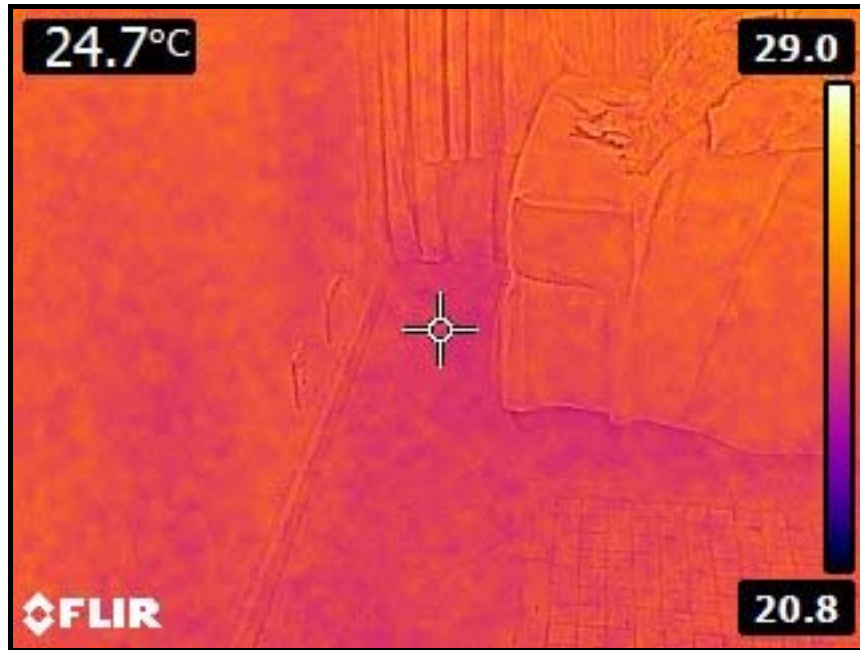
Foto 8 – Termografia indicando água confinada no revestimento de piso e parede do quarto adjacente ao banheiro do ap. 203, superior.

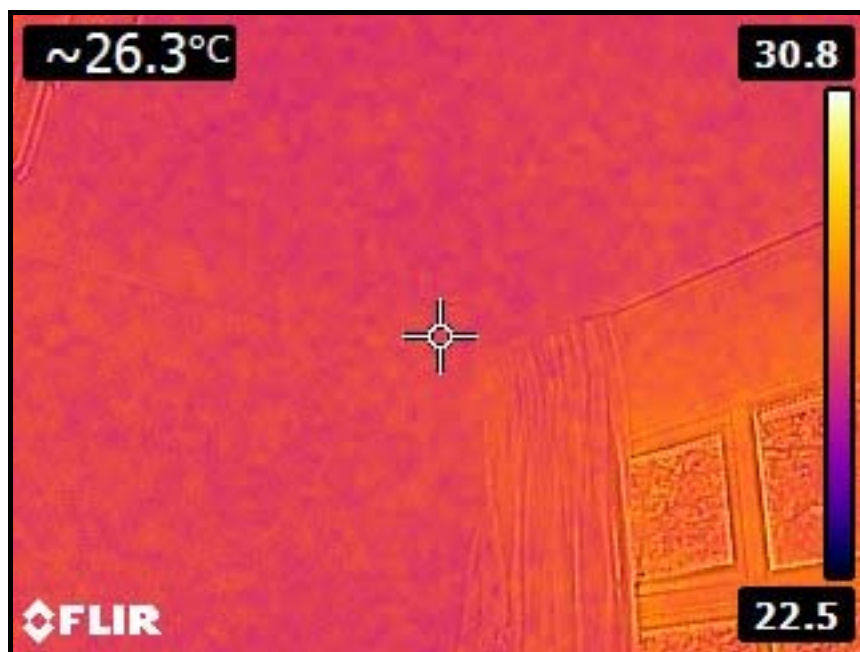
Na Foto termográfica 9 é percebida umidade confinada uniformemente sob o revestimento de teto e parede do ap. 103 inferior, em perfeita correspondência às águas confinadas observadas sob os revestimentos de pisos e paredes do apartamento 203, superior.

Foto 9 – Termografia indicando umidade confinada no revestimento de teto e parede do quarto do apartamento 103 inferior.

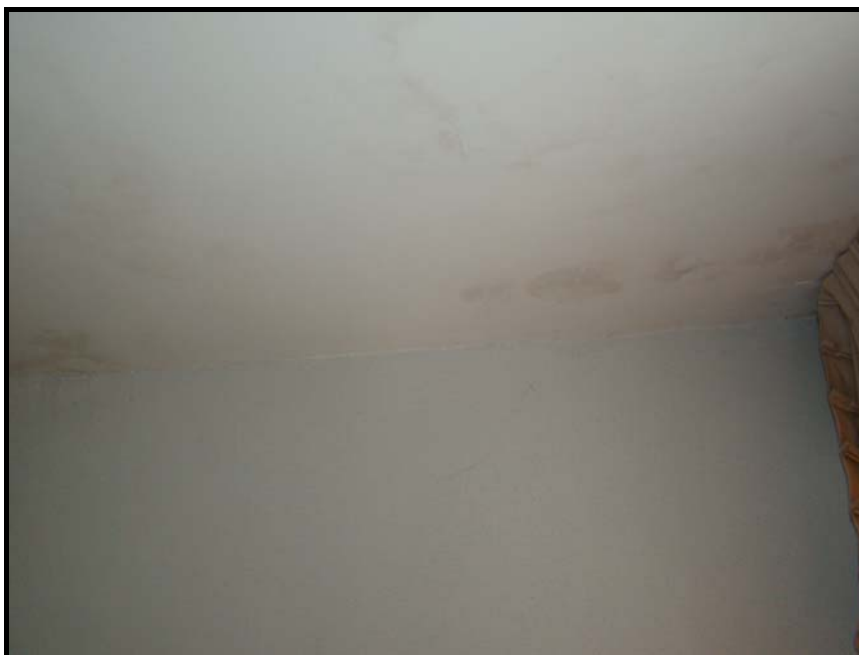
Na Foto 10 pode ser mais bem percebida a umidade confinada sob o revestimento de teto e parede do ap. 103, inferior, do que na termografia mostrada na Foto 9, em perfeita correspondência às águas confinadas observadas sob os revestimentos de pisos e paredes do apartamento 203, superior. Tal fato indica que nas análises das infiltrações as informações visuais e aquelas obtidas via termografia se complementam.

**Foto 10 – A umidade confinada sob o revestimento de teto e parede do ap. 103 inferior pode ser mais bem percebida em observação visual do que na termografia da Foto 9 anterior.**
