Manifestações patológicas na construção

Influências climáticas na cura do concreto

Ariosvaldo da Silva Figueira Júnior (1); Marcos de Oliveira Valin Jr (2)

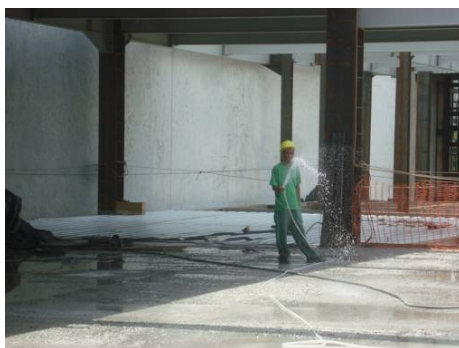
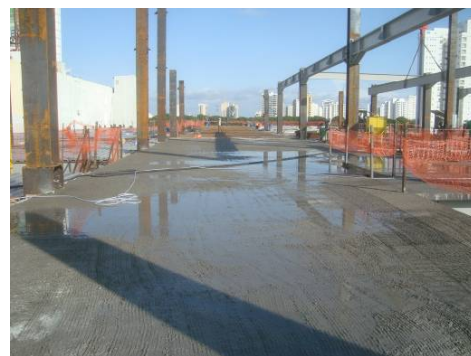
Figura 10- Processo de irrigação

Figura 11-Peça sendo curada

A cura com água deve ser contínua e durar pelo menos sete dias, embora seja preferível chegar aos vinte e oito dias. Na obra em questão ocorreu por 03 dias consecutivos após a concretagem.

As figuras 10 e 11 foram da concretagem realizada no dia 23/09/2011 onde a temperatura máxima foi de 40.3°C, a umidade do ar se encontrava em 51% e não ocorreu precipitação. Foi a mais alta temperatura registrada, como também a mais baixa umidade relativa do ar apresentada dentro das concretagens realizadas no período desta pesquisa.

YAZIGI (2011) recomenda que no verão para se obter uma boa cura deve-se cobrir as lajes com sacaria de estopa ou sacos vazios de cimento molhados, procedimento que também não foi realizado na obra em estudo para proteger o concreto e garantir a boa cura, minimizando as elevadas temperaturas.

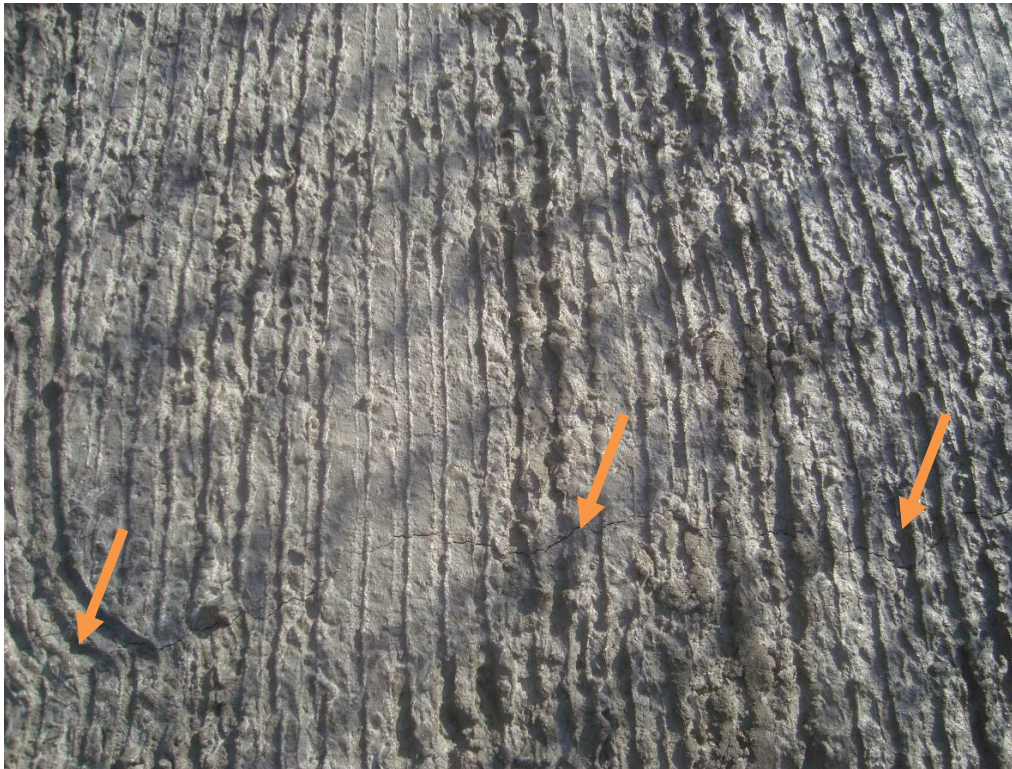
Mesmo após adotar processos de cura úmida, em todas as concretagens ocorreram manifestações patológicas indesejáveis na superfície do concreto, a retração.

Além do desconforto estético, a fissuração ocasionada pela retração é um ponto crítico no desenvolvimento da corrosão das armaduras das lajes e na penetração de agentes agressivos, degradando o concreto.

A figura 12 apresenta um exemplo da fissura que surgiu em toda a extensão da laje.

Figura 12 - Exemplo de fissura que surgiu em toda a extensão a laje

Ainda, segundo Canovas (1988), o vento seco e o aumento de temperatura ocasionam o rápido ressecamento da pasta de concreto, criando uma série de efeitos patológicos. Sendo a evaporação da água mais rápida que o aumento da resistência inicial, a retração ocasionará fissuração no concreto. Se o ressecamento for grande, é possível que não exista água suficiente para a hidratação do cimento, ocorrendo desagregação mais ou menos superficial, por não estar hidratada e o concreto ficará carente de resistência.

Nesse caso, o tratamento das fissuras foi realizado com aplicação de micro-concreto, o graute. O procedimento de recuperação é apresentado através das figuras 13 a 16.
