IMPERMEABILIZAÇÃO DE RESERVATÓRIOS DE ÁGUA POTÁVEL PARA ELIMINAÇÃO DE PERDAS DE ÁGUA TRATADA

Andrello, José Mario(1); Galletto, Adriana (2)

Este Trabalho tem o objetivo apresentar como foram realizadas as Impermeabilizações de Cinco Reservatórios de Água Potável, cada um com 2.700,00 m³, denominados de “Central de Distribuição de Água” do DAAE da Cidade de Rio Claro – SP.

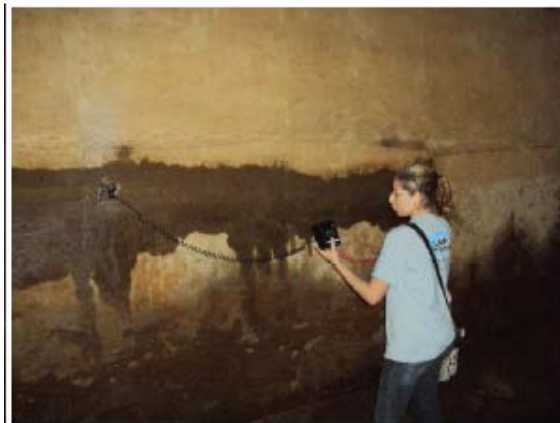
Fig. 1 – Ensaio de potencial de corrosão

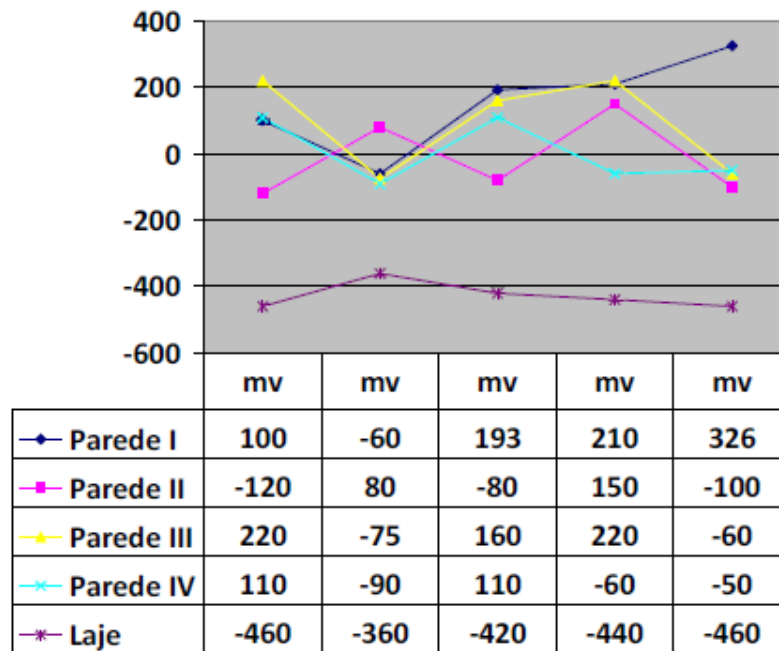
CÉLULA II

Fig. 2 – Resultados do ensaio de potencial de corrosão na célula n° 2

Por meio do ensaio, foi possível observar que as armaduras da área interna das células estão estáveis, com baixa probabilidade de corrosão, até porque há baixa difusão de oxigênio. Já a laje, apresenta um potencial evidente de corrosão por cloretos (gás cloro). Constatou-se que a corrosão está em regiões localizadas, com áreas catódicas e anódicas bem separadas. De um modo geral a laje está com corrosões por pites, e com alta probabilidade de corrosão, ou seja, uma corrosão localizada que causa redução da seção do aço, espalhando-se ao longo da armadura conforme demonstra a Figura 3. Já as corrosões externas são decorrentes da infiltração de água pelas trincas e/ou fissuras reagindo com dióxido de carbono.

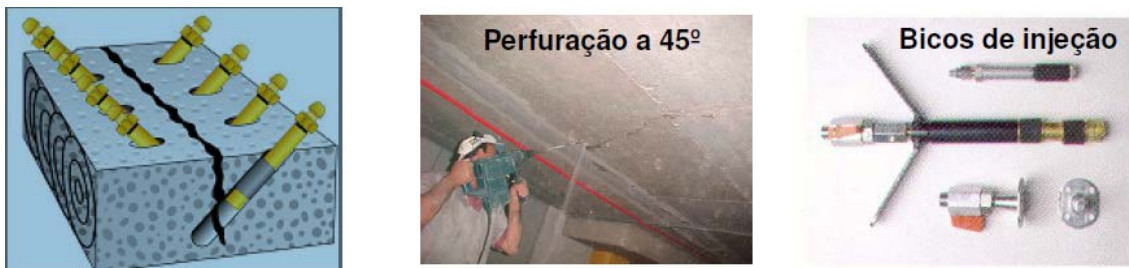
Fig. 7 – Imagens do processo de injeção em fissuras e trincas (Fonte: Google)

As fissuras e trincas que apresentavam vazamentos e fluxo de água, receberam tratamento com injeção com espuma e gel de poliuretano hidratados, por meio de instalações de bicos de perfurações, conforme Figura 7 a seguir e, a Figura 8, mostra um ponto do reservatório após a aplicação da injeção.

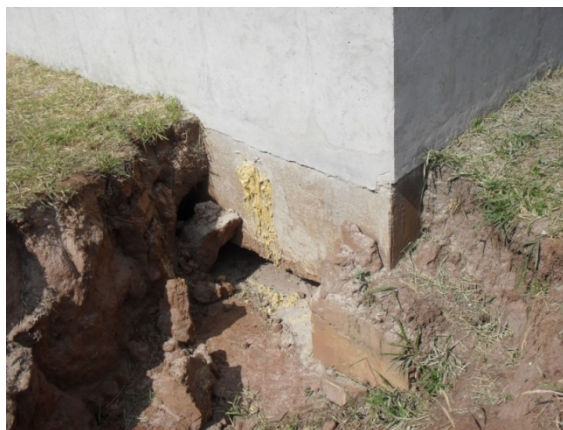
Fig. 8 – Ponto da parede do reservatório após injeção para selamento de trinca
Toda a área de concreto externo dos reservatórios foi lixada com disco diamantado para remoção de pinturas antigas e remoção de fuligem e impregnações do intemperismo, bem como para a remoção da nata superficial do concreto e abertura da porosidade, seguido de hidrojateados com pressão de 4.000 libras, como preparo do substrato para a aplicação de realcalinização e silicatização do concreto, aplicado com bomba pulverizadora, em três demão de realcalinizante, com consumo de 250gr/m²/demão, e mais duas demão de silicatizante com pulverizador, com consumo de 250gr/m²/demão (Figura 9).

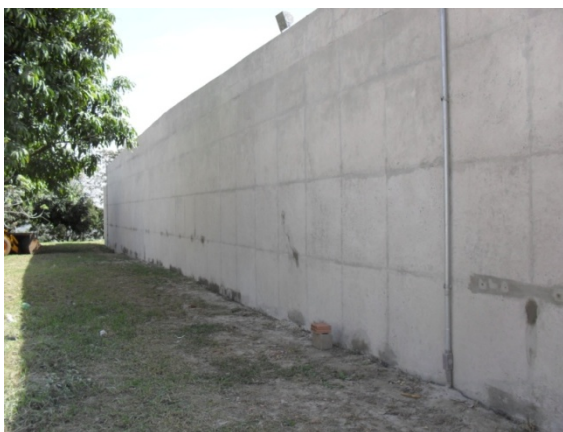
Fig. 9 – Parede externa do reservatório preparada para a realcalinização e silicatização do concreto

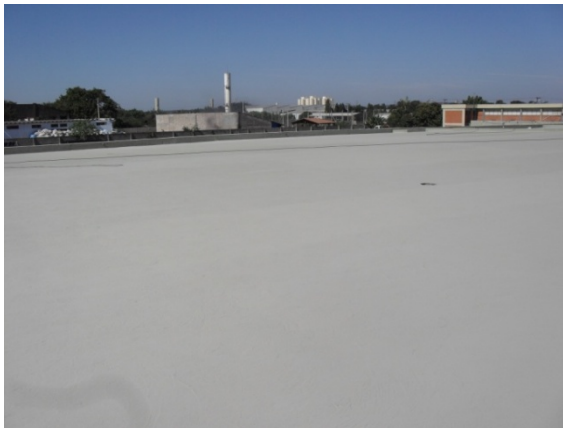
Fig. 10 – Laje do reservatório após impermeabilização

Após limpeza superficial da laje de cobertura com hidrojateamento e regularização de pontos de empoçamentos, e arredondamento de rodapés com argamassas de reparos, foi aplicado revestimento impermeabilizante com Membrana de Polímero acrílico flexível impermeável com alto teor de sólidos com consumo de 1,0 kg/m², em forma de pinturas sucessivas com quatro demãos. Esse revestimento aplicado foi na cor concreto, sendo resistente às intempéries e transito de pedestres, não necessitando de proteção mecânica, além de oferecer garantia de durabilidade e diminuir as influencias de variações de temperaturas nas lajes (Fig. 10).
