# IMPERMEABILIZAÇÃO DE PONTES E VIADUTOS

JOÃO CASSIM JORDY (1)

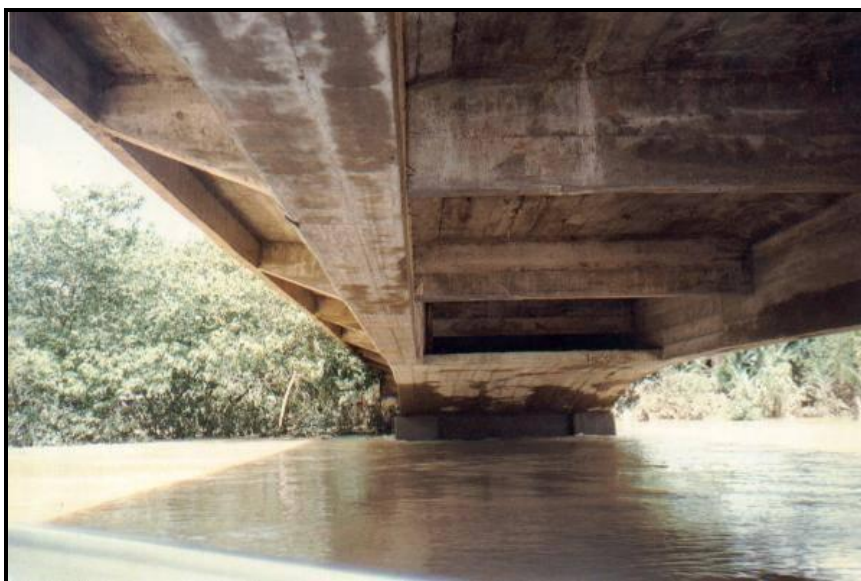
**Foto 1 – Infiltrações e anomalias de lixiviação e eflorescências carbonáticas no concreto, com exposição das armaduras à corrosão.**

Em janeiro de 1997, foi procedida vistoria em ponte sobre o rio Muriaé, na localidade de Laje do Muriaé, noroeste do estado do Rio de Janeiro, com o objetivo da liberação para o tráfego de veículos, após chuvas e enchente as quais causaram transbordamento da lâmina d'água sobre o tabuleiro da ponte. Na inspeção expedita, notou-se que a estrutura do tabuleiro, composto por vão biapoiado e balanços extremos, não apresentava deflexões excessivas e sequer foram notados recalques nos elementos estruturais de apoio ou nas fundações. Percebeu-se, após avaliação expedita, a inexistência de riscos estruturais e, então, foi indicada a liberação do tráfego, até que o órgão gestor da ponte pudesse efetuar vistoria instrumentada. Todavia, durante a inspeção expedita foram evidenciadas infiltrações de águas e manifestações patológicas instauradas na estrutura de concreto armado, como eflorescências geradas por processos de desagregação por lixiviação do concreto e fissuras causadas

por processos de corrosão das armaduras (Foto 1). As manifestações patológicas deflagradas nas estruturas da ponte sobre o rio Muriaé, na ocasião, não representavam riscos importantes ou sequer iminentes. Todavia, à época já se tornava necessária uma avaliação mais apurada dos processos físicos de deterioração para que, em seguida, fossem propostos programas para reabilitação de sua estrutura.

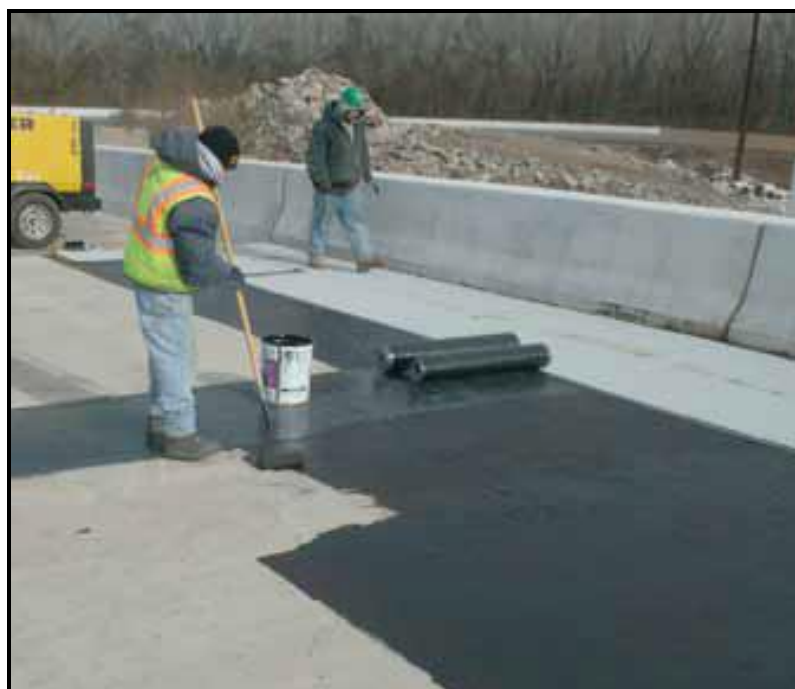
**Foto 3 – Instalação da impermeabilização sobre o tabuleiro da superestrutura de ponte (NCHRP Synthesis 425, 2012).**

A Foto 3 a seguir extraída de NCHRP Synthesis 425 (2012) mostra a instalação da impermeabilização sobre o tabuleiro da superestrutura de ponte. No caso, visualiza-se a imprimação com rolo sobre o substrato preparado, junta de dilatação transversal tratada e verificação de faixa de manta asfáltica pré-fabricada já colada junto ao guarda-rodas.

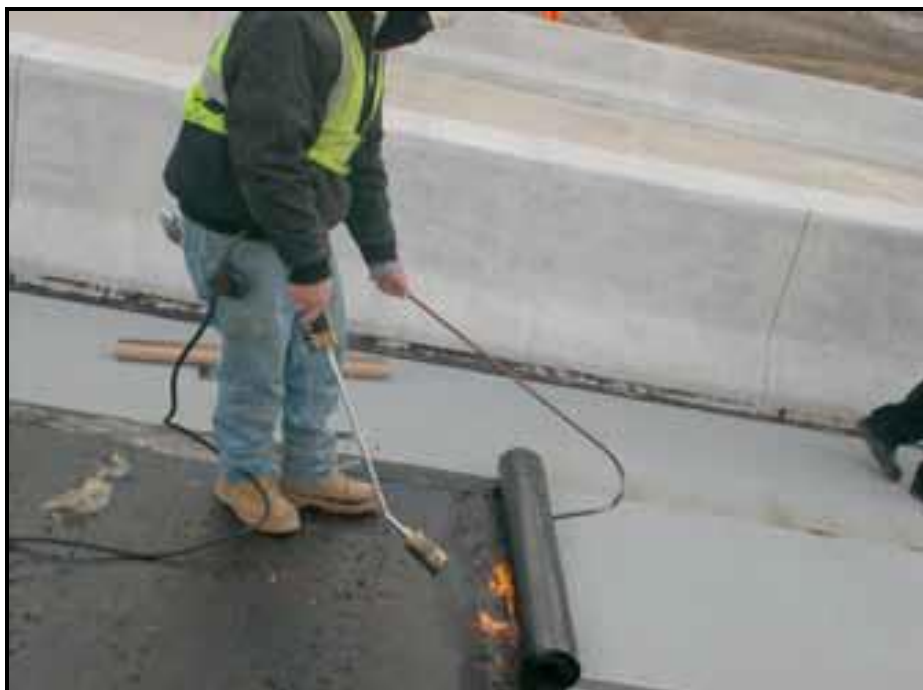
**Foto 4 – Colagem de faixa da manta asfáltica pré-fabricada sobre a superfície imprimada com utilização de maçarico a gás (NCHRP Synthesis 425, 2012).**

A Foto 4 a seguir extraída de NCHRP Synthesis 425 (2012) mostra a colagem de faixa da manta asfáltica pré-fabricada sobre a superfície previamente imprimada do tabuleiro da superestrutura de ponte, com utilização de maçarico a gás.

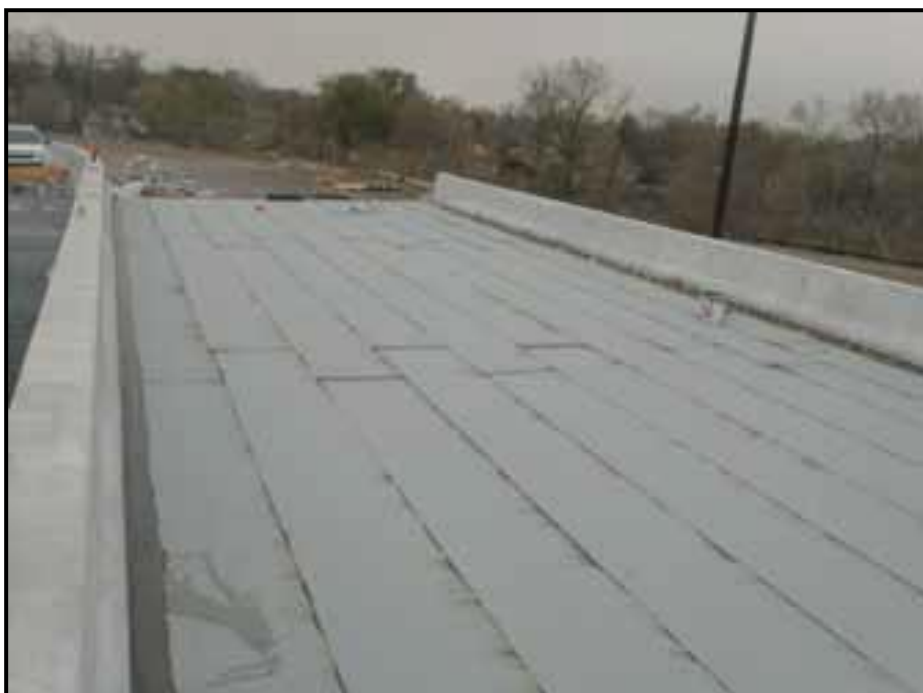
**Foto 5 – Tabuleiro da superestrutura de ponte impermeabilizado com manta asfáltica pré-fabricada (NCHRP Synthesis 425, 2012).**

A Foto 5 a seguir extraída de NCHRP Synthesis 425 (2012) mostra o tabuleiro da superestrutura de ponte impermeabilizado com manta asfáltica pré-fabricada.

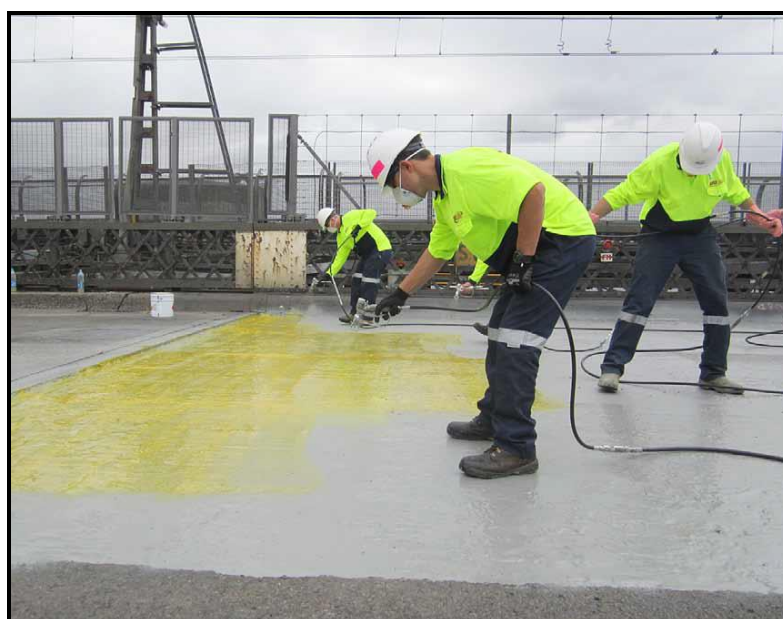
**Foto 7 – Membrana de poliureia aplicada com “spray” sobre tabuleiro de ponte (SIKA N° 38.12, 2012).**

A Foto 7 a seguir extraída de SIKA N° 38.12 (2012) mostra o tabuleiro da superestrutura de ponte durante a aplicação da segunda camada de impermeabilização a base de membrana de poliureia moldada no local, incluindo utilização de equipamento “spray”.
