COMPORTAMENTO DAS MANTAS AUTOPROTEGIDAS AO IMPACTO NAS CHUVAS DE GRANIZO.

Flávia Previatto Baldini; Anderson Mendes de Oliveira; José Leonel Alves dos Santos.

**Sika Química Ltda.
Rodovia Marechal Rondon, km 303,5
CEP 18985-900 Lençóis Paulista SP**

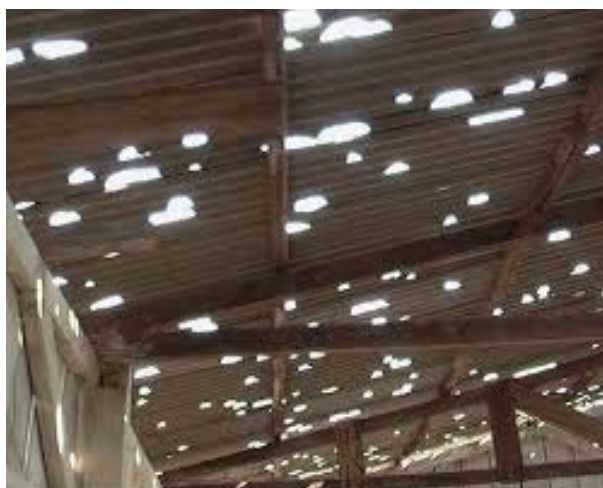
Foto 2: Telhado de fibrocimento sem manta asfáltica danificado após chuva de granizo

Nos telhados tratados com mantas asfálticas, estes impactos podem causar danos capazes de avariar totalmente a impermeabilização da cobertura. Entretanto, as mantas asfálticas quando aplicadas totalmente moldadas, podem absorver parte do impacto, podendo minimizar os danos causados pelo fenômeno ou mesmo resistir a ele.

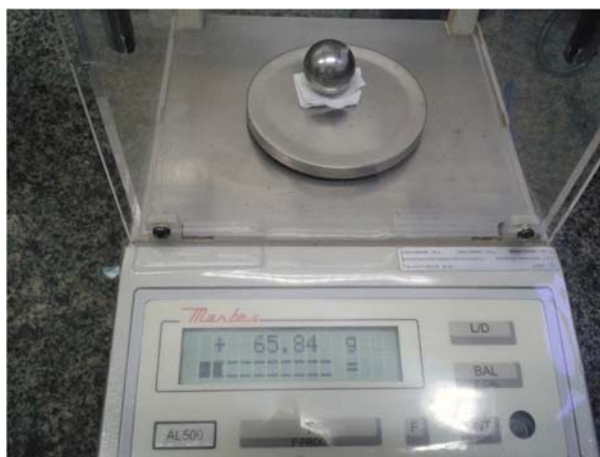
Esfera de aço maciça, com massa de $65,6 \text{ g} \pm 2 \text{ g}$ e suporte para repouso da esfera de forma que ela possa ser liberada em queda livre a partir das alturas de 1,50 m, 2,30 m e 3,80 m.

A massa da esfera maciça usada neste ensaio foi de 65,84 g.

Foto 3: Esfera de aço

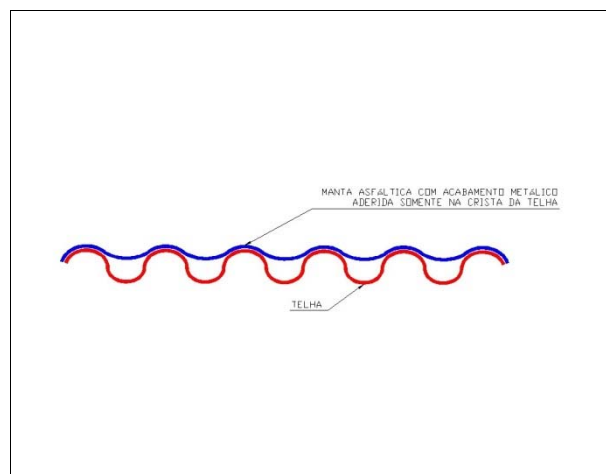
As amostras de manta foram aplicadas com uso de maçarico GLP de forma totalmente aderida, moldando completamente as ondulações da telha, e de forma parcialmente aderida, não acompanhando as ondulações da telha, sendo a área de aderência somente a crista da telha.

Imagem 2 - Representação aplicação parcialmente aderida.

Com base nos ensaios realizados, observamos que nas mantas asfálticas aderidas somente na crista das telhas, os impactos nos pontos onde a manta asfáltica não tem apoio, ou seja, nos "vãos", os danos por impacto são maiores e, na maioria dos casos, embora não apresentando danos visíveis, a estanqueidade foi comprometida.

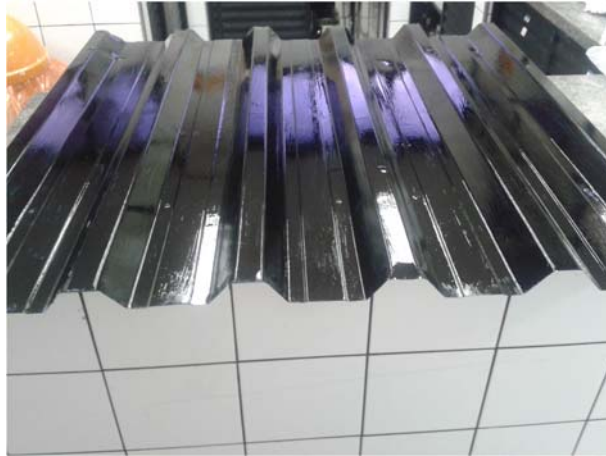
Mantas auto protegidas com acabamento metálico tipo II de diversos fabricantes foram aplicadas em telhas metálicas e de fibrocimento com área aproximada de 1,5 m².

Foto 4: Modelo de telha metálica utilizada para os testes com primer aplicado

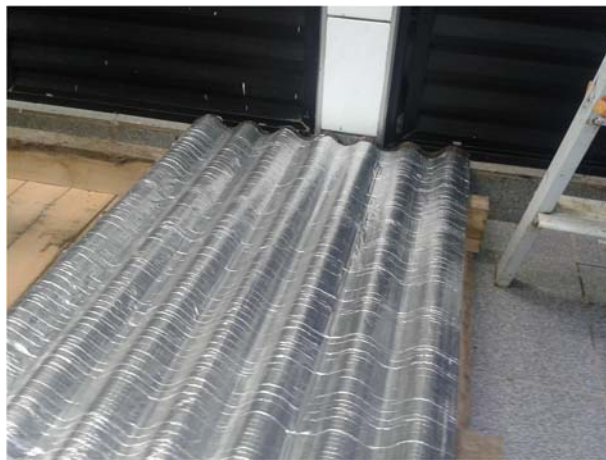
Foto 5: Modelo de telha de fibrocimento com manta asfáltica auto protegida

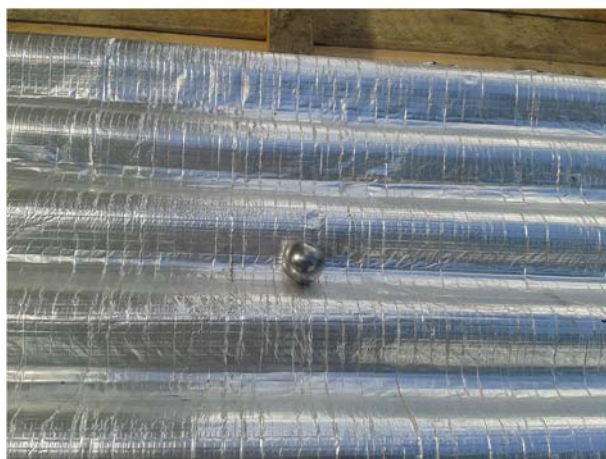
O impacto da esfera foi executado na face do corpo de prova em que foi aplicada a manta asfáltica.

Foto 6: Ensaio de impacto

Os lançamentos foram feitos de forma que os impactos da esfera ocorressem na crista e na canaleta das telhas, simulando o impacto em ambas as situações.

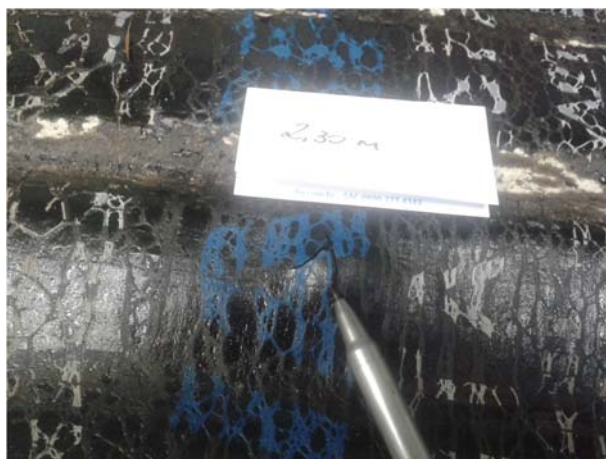
Foto 9: Mantas asfáltica danificada após ensaio de impacto

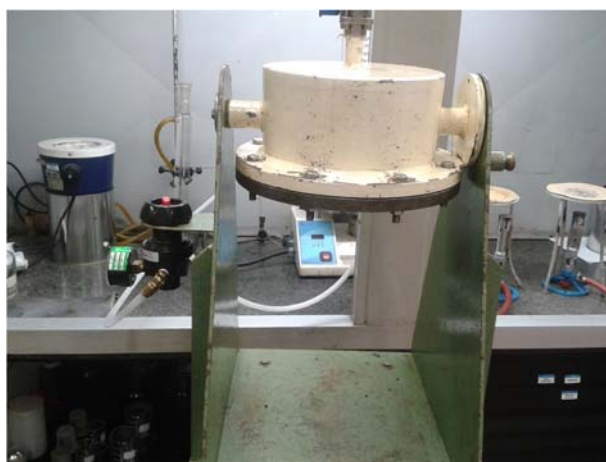
Para cada lançamento da esfera foi feita a análise visual dos corpos de prova, e posteriormente o ensaio de estanqueidade conforme a metodologia prescrita na norma **ABNT NBR 9952:2014 – Manta asfáltica para impermeabilização**.

Foto 10: Equipamento de ensaio de estanqueidade

Após avaliação visual, foi feito o ensaio de estanqueidade nas amostras de mantas asfálticas submetidas ao ensaio de impacto.
