# **IMPERMEABILIZAÇÃO E RESTAURO DOS ARCOS DA LAPA**

**Autores:** Flávio de Camargo e Elizangela Marta Struliciuc

MARTINS, C.B e STRULICIUC, M.E. **Impermeabilização e Restauro dos Arcos da Lapa.** 2015. 09f. Trabalho 14º Simpósio de Impermeabilização, IBI – Instituto Brasileiro de Impermeabilização, São Paulo.

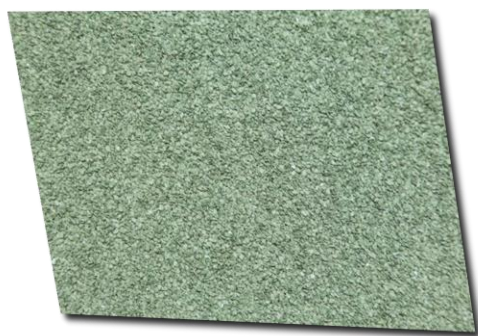
A impermeabilização adotada é exposta e facilmente identificada sem interferir na vista superior e lateral, mantendo a integridade arquitetônica da estrutura, vide foto 02.

*Foto 02 – Manta Ardosiada*

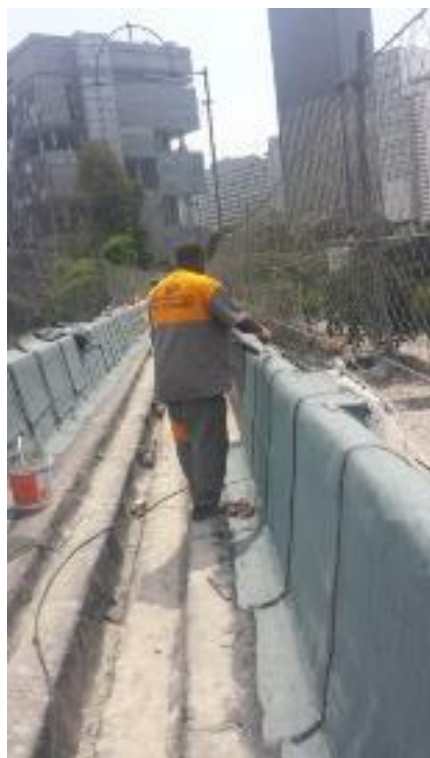
*FOTO 04 – Aplicação da manta ardosiada*

Nas superfícies verticais, o arremate da manta ardosiada, para que ela suportasse o peso próprio, foi feito efetuando a virada sobre a mureta e passando para parte da fachada externa.

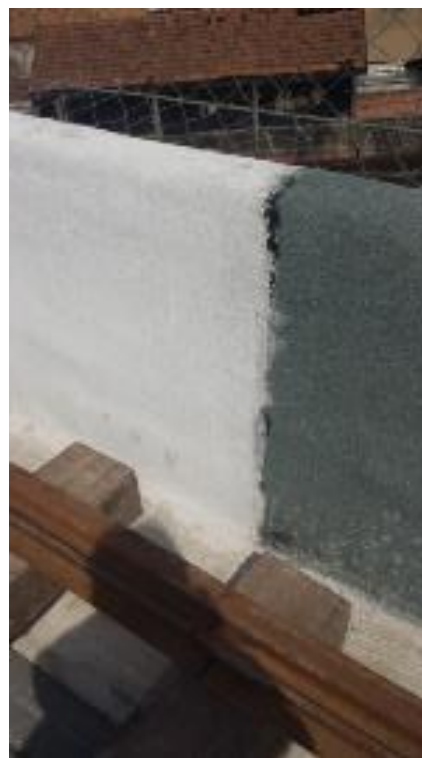
*FOTO 05 – Pintura de Cal sobre manta asfáltica ardosiada*

A aplicação da pintura a base de cal, conforme especificação do IPHAN, foi feita diretamente sobre o material, e possibilitou a integração estética dos elementos na face externa.

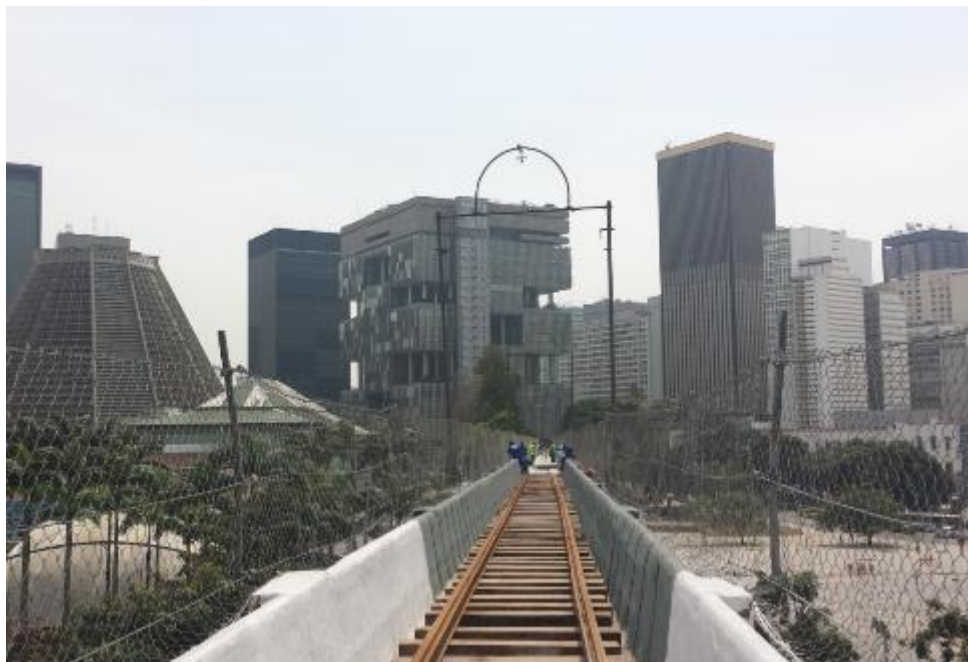
*FOTO 06 – Vista da área vertical impermeabilizada*

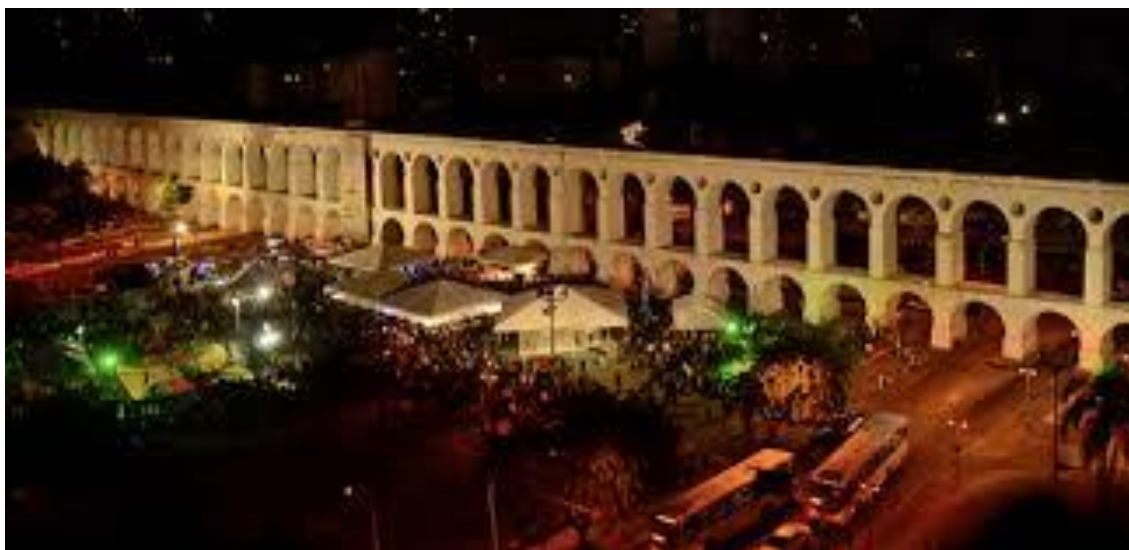
*Foto 07 – Vista área da obra restaurada e com iluminação instalada  
Fonte: Escola Curt Brandes*

A obra de restauro dos Arcos da Lapa no Rio de Janeiro, foi um exemplo a ser seguido, pois uniu e integrou as técnicas originais nas pinturas e reconstituições das fachadas com a alta tecnologia de impermeabilização da cobertura com objetivo de preservar o patrimônio histórico da Cidade do Rio de Janeiro e do nosso país.
