PERÍCIAS EM ENGENHARIA DE IMPERMEABILIZAÇÃO

JOÃO CASSIM JORDY (1); LUIZ CARLOS MENDES (2)

13º Simpósio Brasileiro
de Impermeabilização 2013

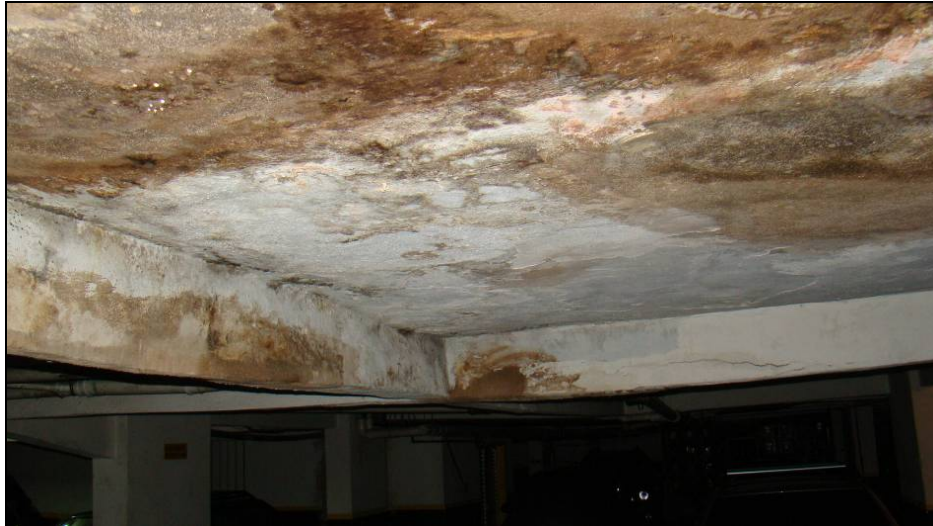
A Foto 1 mostra patologias de infiltrações em edifício localizado na cidade do Rio de Janeiro, RJ, Brasil, conforme laudo pericial realizado em 2012 [12].

Foto 1 – Patologias de infiltrações com efeitos nas estruturas e revestimentos de edifício; observações realizadas durante perícia de engenharia judicial, em 2012 [12].

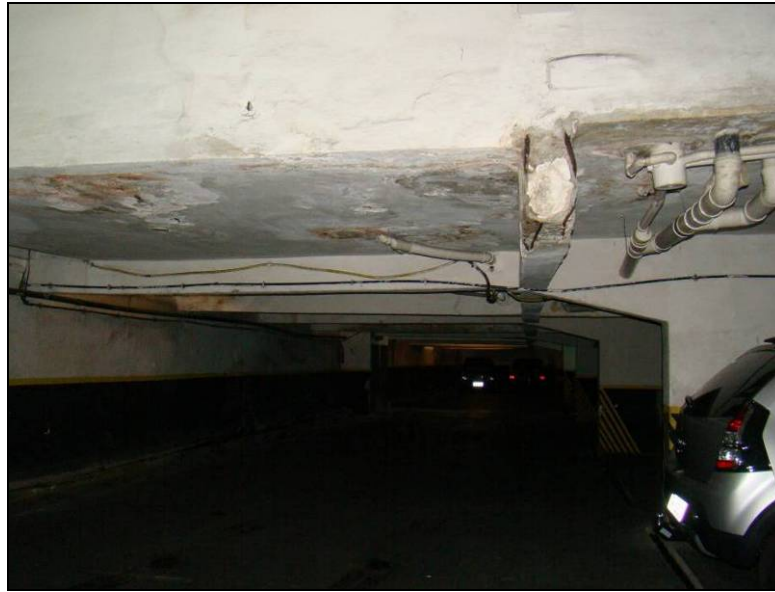
A Foto 2 mostra patologias de infiltrações em edifício localizado na cidade do Rio de Janeiro, RJ, Brasil, conforme laudo pericial realizado em 2012 [12].

Foto 2 – Patologias de infiltrações com efeitos nas estruturas e revestimentos de edifício; observações realizadas durante perícia de engenharia judicial, em 2012 [12].

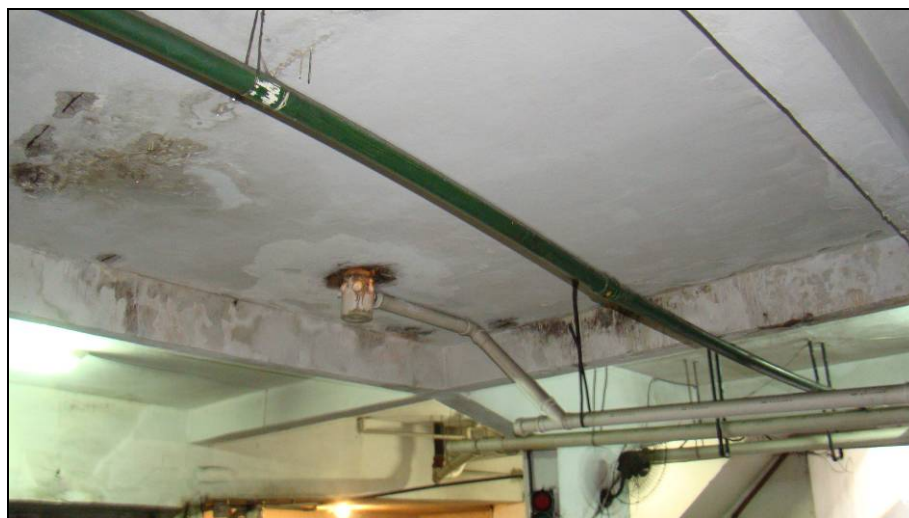
A Foto 3 mostra patologias de infiltrações em edifício localizado na cidade do Rio de Janeiro, RJ, Brasil, conforme laudo pericial realizado em 2012 [12].

Foto 3 – Patologias de infiltrações com efeitos nas estruturas e revestimentos de edifício; observações realizadas durante perícia de engenharia judicial, em 2012 [12].

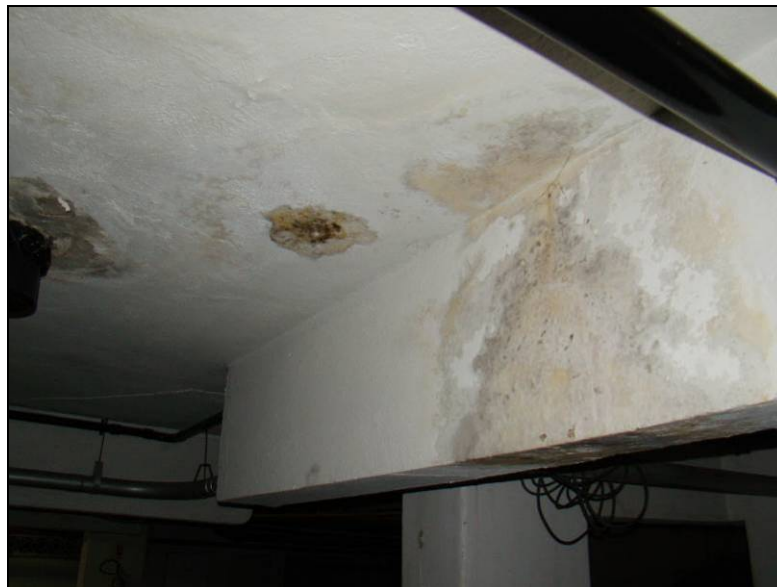
Foto 4 – Patologias de infiltrações com efeitos nas estruturas e revestimentos de edifício; observações realizadas durante perícia de engenharia judicial, em 2011 [13].

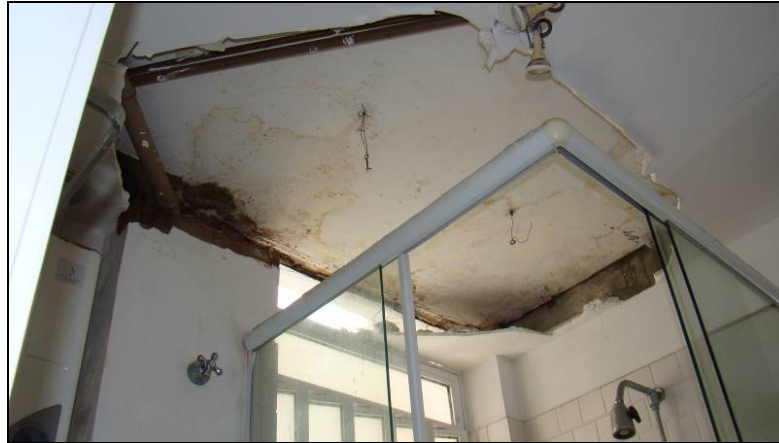
Foto 5 – Patologias de infiltrações entre apartamentos de edifício; observações realizadas durante perícia de engenharia extrajudicial, em 2012 [17].
