A OCORRÊNCIA DE EFLORESCÊNCIA EM LOCAIS IMPERMEABILIZADOS COM MANTA ASFÁLTICA

IRENE DE AZEVEDO LIMA JOFFILY (1)

VIRTUS SOLUÇÕES

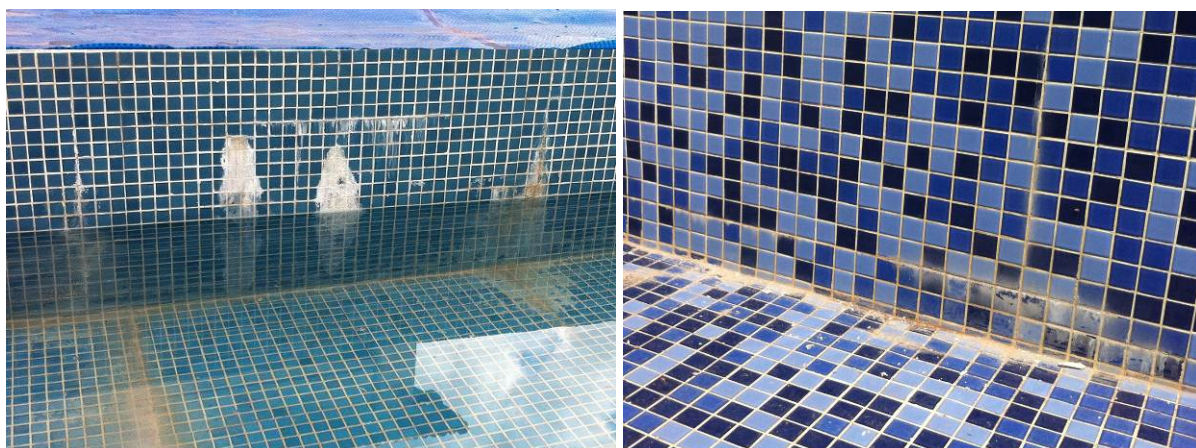
Figura 1: Eflorescência em piscina

Atualmente, um bom projeto de impermeabilização deve ser muito bem executado para prevenir também a eflorescência, fenômeno resultante da dissolução dos sais oriundos da proteção mecânica da impermeabilização na água que, após um período de tempo, cristalizam-se e geram manchas brancas comprometendo a estética do local. Na Figura 1 pode ser visto um exemplo de piscina com manchas de eflorescência.

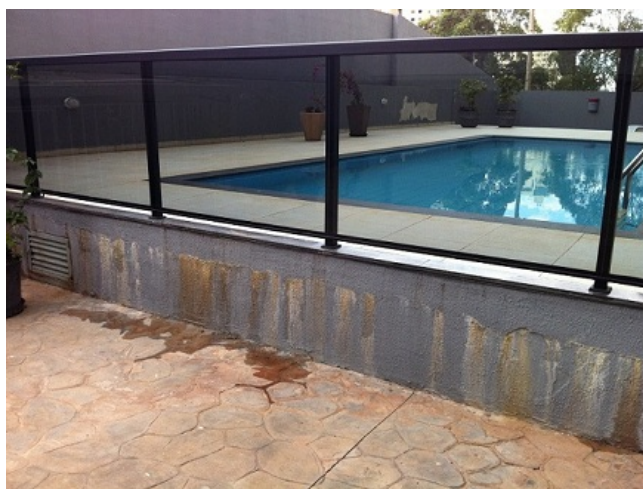
Figura 2: Eflorescência em deck de piscina

Na Figura 2 encontra-se um caso em que o caimento não está direcionado para um coletor e sim para a laje no nível inferior. Trata-se de uma piscina com deck em uma laje de lazer que apresenta várias manchas de eflorescência. Observa-se que parte da água infiltra pelas camadas de acabamento e proteção mecânica, dissolvendo os sais solúveis presentes na mesma e é então conduzida para a região do guarda-corpo.

A água ao chegar ao final da laje do deck gera uma trinca, por onde irá escorrer e depositar os sais solúveis. Os mesmos em contato com o dióxido de carbono irão formar o depósito de carbonato de cálcio, que são as manchas de eflorescência.

Neste caso, as causas das manchas de eflorescência foram a combinação do fluxo de água e à falta de caimento para coletores. Neste caso, uma possível solução seria criar uma mureta no perímetro do deck e executar o caimento da regularização para ralos na região do deck, como pode ser visto na Figura 3.

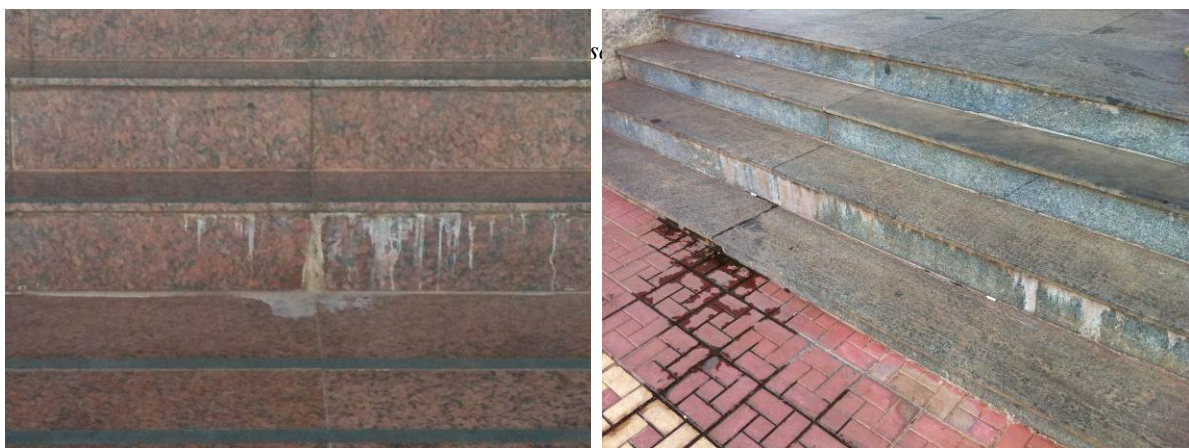
Outro caso comum de aparecimento de eflorescências são nas escadas impermeabilizadas com manta asfáltica (Figura 4). Devido à infiltração da água na proteção mecânica e falta de coletores, ocorre o fluxo de água sobre a manta asfáltica e a sua saída ao final de cada um dos degraus resultando nas manchas esbranquiçadas.

A fim de evitar este problema existem algumas orientações, como diminuir o fluxo de água, utilizando para isso grelhas de pequena dimensão em cada degrau. Recomenda-se também utilizar cimento tipo CP IV, pois apresenta adição de pozolana, resultando em um cimento hidratado com menor quantidade de sais solúveis. Outra medida preventiva seria de aplicar sobre a proteção mecânica algum sistema de membrana ou pintura acrílica para evitar o contato da água com a proteção mecânica.

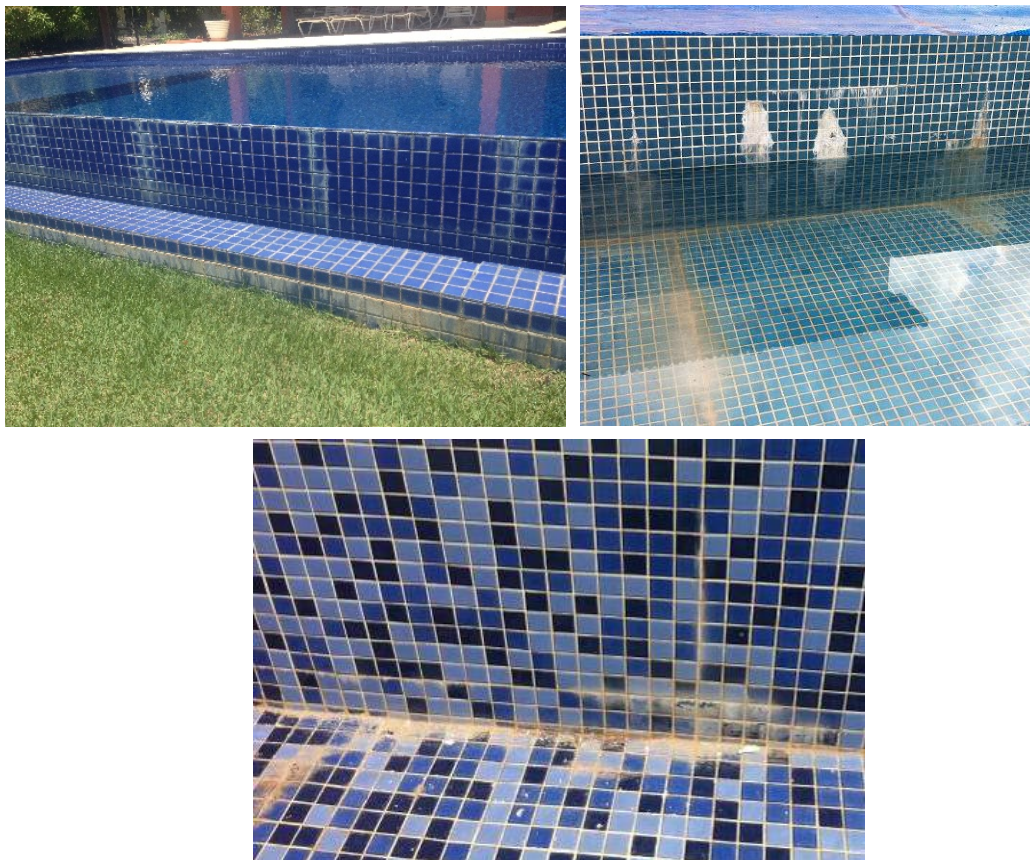
Figura 5: Eflorescência em piscinas

Ultimamente, tem-se notado muitos problemas de manchas de eflorescência em piscinas impermeabilizadas com mantas asfálticas, como pode ser visto na Figura 5 que apresenta três piscinas diferentes, todas com o mesmo problema – eflorescência.

As piscinas além dos fatores já comentados apresentam um agravante que é a presença do cloro utilizado no tratamento da água. O mesmo quando combinado com o hidróxido de cálcio (Ca(OH)_2) presente na proteção mecânica resulta em cloreto de cálcio que é ainda mais solúvel, aumentando o aparecimento da eflorescência.

Portanto, as piscinas impermeabilizadas com manta asfáltica devem receber os devidos cuidados para evitar a eflorescência. São eles:

- Utilizar o cimento CP-IV, cuja atividade pozolânica consome o hidróxido de cálcio na fase de hidratação. Em algumas regiões do Brasil existe dificuldade em se encontrar o CP IV; neste caso a alternativa é utilizar o CP III, que possui baixo teor de hidróxido de cálcio, conforme Granato (2000);
- Aplicar argamassa polimérica ou outro tipo de pintura sobre a proteção mecânica, para diminuir o contato da água com a proteção mecânica.
