Manifestações patológicas na construção

Influências climáticas na cura do concreto

Ariosvaldo da Silva Figueira Júnior (1); Marcos de Oliveira Valin Jr (2)

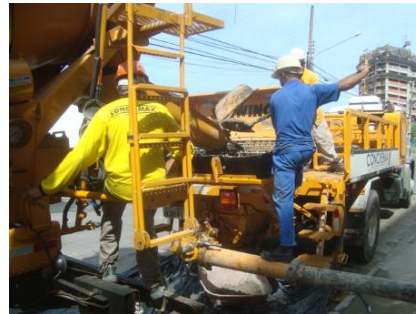
Figura 01-Coleta de Material

Como se pode observar pelas figuras 1, 2 e 3 os procedimentos de recebimento de concreto usinado é praticamente o mesmo em todas as obras. O técnico responsável pelo controle tecnológico retira uma quantidade de concreto do caminhão betoneira, verifica o Slump e molda os corpos de prova.

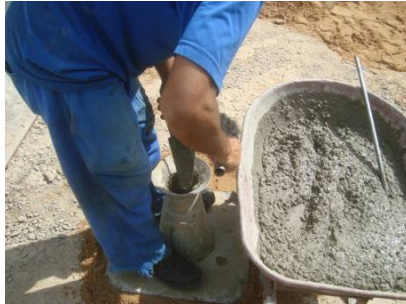
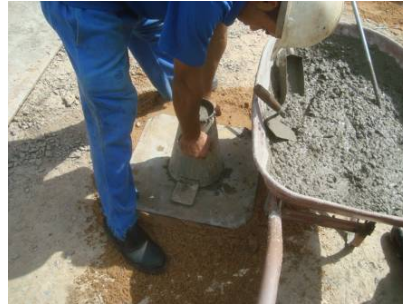
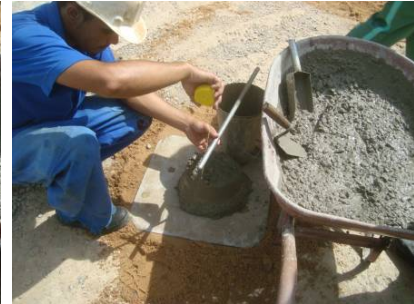
Figura 02-Verificação do Slump: a) enchimento do molde tronco-cônico; b) retirada do molde; c) medida do abatimento do concreto

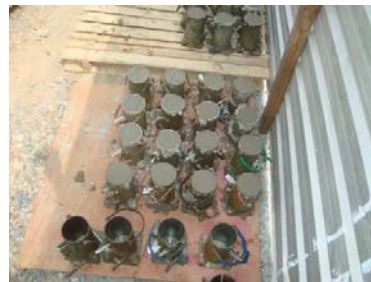
Figura 03 – Moldagem dos corpos-de-prova

Os corpos-de-prova são posteriormente desmoldados, identificados e encaminhados para o laboratório.

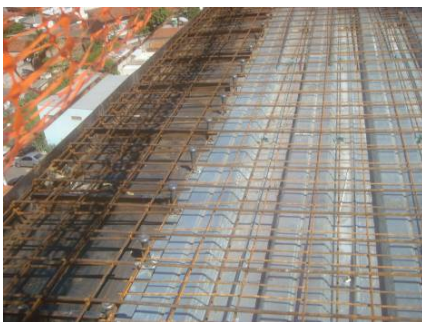
As formas de Steel deck são limpas com utilização de uma lavadora de pressão para o recebimento do concreto (figuras 04 e 05), objetivando a retirada de detritos e umidificar as formas.

Figura 04- Disposição das formas Steel deck com as armaduras

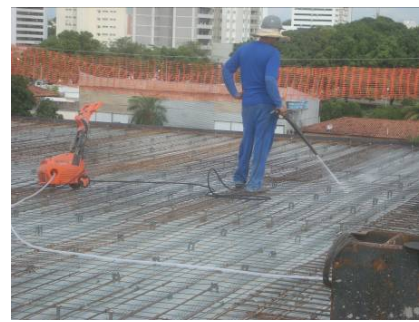
Figura 05-Limpeza do Steel deck com jato de água de alta pressão.

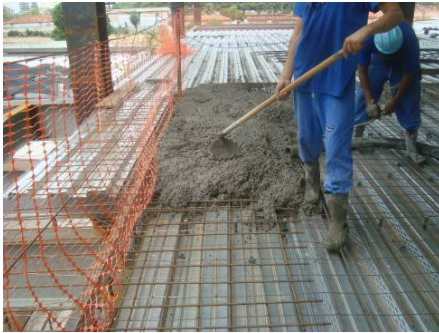
Figura 06-Início da Concretagem

Após a limpeza total da peça inicia-se a concretagem (figura 06), espalha-se o concreto sobre a estrutura (figura 07), sendo o mesmo vibrado e nivelado (figura 08) após sarrafeado e por último é vassourado (figura 09).

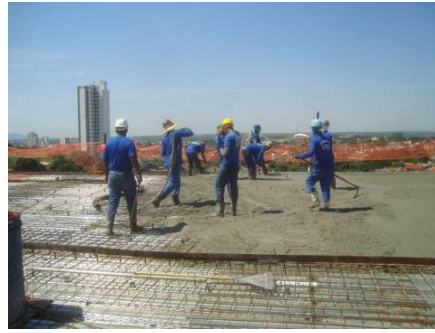
Figura 07-Espalhando o concreto

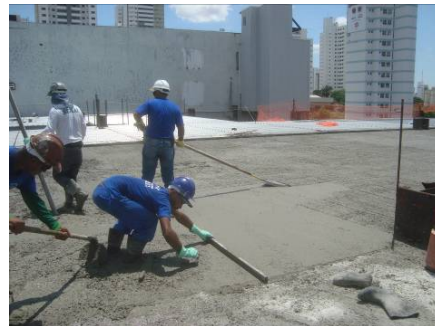
Figura 09-Sarrafeamento e Vassourado
