IMPERMEABILIZAÇÃO DE RESERVATÓRIOS DE ÁGUA POTÁVEL PARA ELIMINAÇÃO DE PERDAS DE ÁGUA TRATADA

Andrello, José Mario(1); Galletto, Adriana (2)

Este Trabalho tem o objetivo apresentar como foram realizadas as Impermeabilizações de Cinco Reservatórios de Água Potável, cada um com 2.700,00 m³, denominados de “Central de Distribuição de Água” do DAAE da Cidade de Rio Claro – SP.

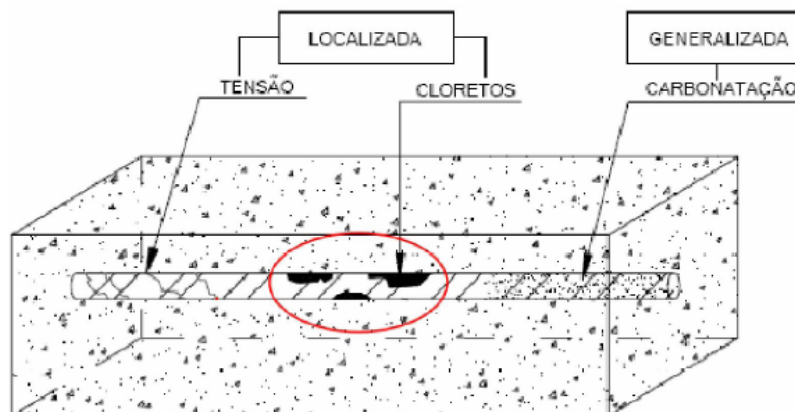
Fig. 3 – Desenho esquemático de corrosão por pites

Por meio do ensaio, foi possível observar que as armaduras da área interna das células estão estáveis, com baixa probabilidade de corrosão, até porque há baixa difusão de oxigênio. Já a laje, apresenta um potencial evidente de corrosão por cloretos (gás cloro). Constatou-se que a corrosão está em regiões localizadas, com áreas catódicas e anódicas bem separadas. De um modo geral a laje está com corrosões por pites, e com alta probabilidade de corrosão, ou seja, uma corrosão localizada que causa redução da seção do aço, espalhando-se ao longo da armadura conforme demonstra a Figura 3. Já as corrosões externas são decorrentes da infiltração de água pelas trincas e/ou fissuras reagindo com dióxido de carbono.

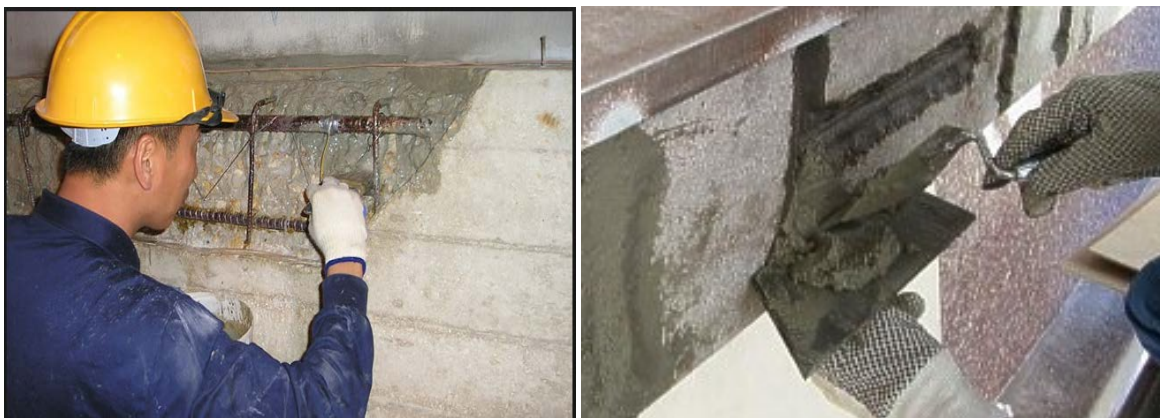
Fig. 4 e 5 – Aplicação de argamassa polimérica de reparo (Fonte: Google)

Na sequência, foi aplicado ponte de aderência cimentícia monocomponente sobre concreto saturado-seco e sobre o aço e sobre a ponte de aderência ainda recém aplicada, foi feito o preenchimento dos espaços escarificados do concreto com argamassa de reparo polimérica monocomponente para concreto, que recebeu cura úmida por três dias com água limpa.

Na figura 4 e 5 pode-se ver o preparo do substrato e a aplicação da argamassa de reparo e, na Figura 6, a sequência das etapas de reparo.

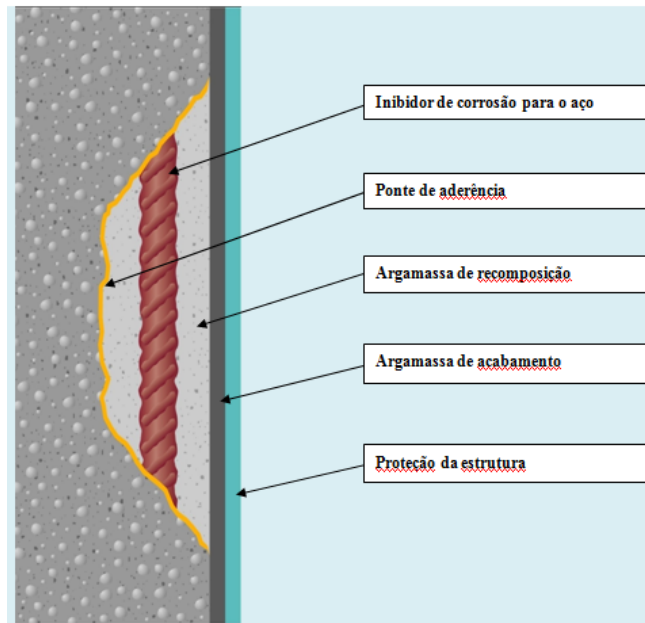
Fig. 6 – Desenho esquemático das etapas do reparo

Todo o concreto e armadura degradados, foram escarificados até se chegar ao concreto são e firme, seguido de teste com fenolftaleína para verificação da alcalinidade no local do concreto escarificado e se todo o concreto carbonatado foi removido.

As armaduras que se apresentavam com mais de 10% de sua seção corroídas, foram substituídas, com emendas por traspasse e ancoradas com adesivos epóxi ao concreto dos reservatórios. As armaduras corroídas, com perda de seção inferior à 10%, foram limpas por escovações e lixamentos até ficarem livres de resíduos de oxidações.

Posteriormente, sobre todas as armaduras devidamente limpas e/ou substituídas, foi aplicado inibidor de corrosão monocomponente de base cimentícia, em duas demãos, com intervalos de 4 horas.
